-----  
**COMMISSION D'ENQUÊTE TECHNIQUE**

**RAPPORT D'ENQUETE TECHNIQUE SUR L'INCIDENT  
SURVENU LE 04 MAI 2014 SUR L'AERODROME DE  
CONAKRY- GBESSIA,  
AU BEECHCRAFT 1900D, IMMATRICULE ZS-OMC,  
NUMERO DE SERIE : UE-018  
EXPLOITE PAR SOLENTA AVIATION (PTY) LTD**

*Juin 2014*

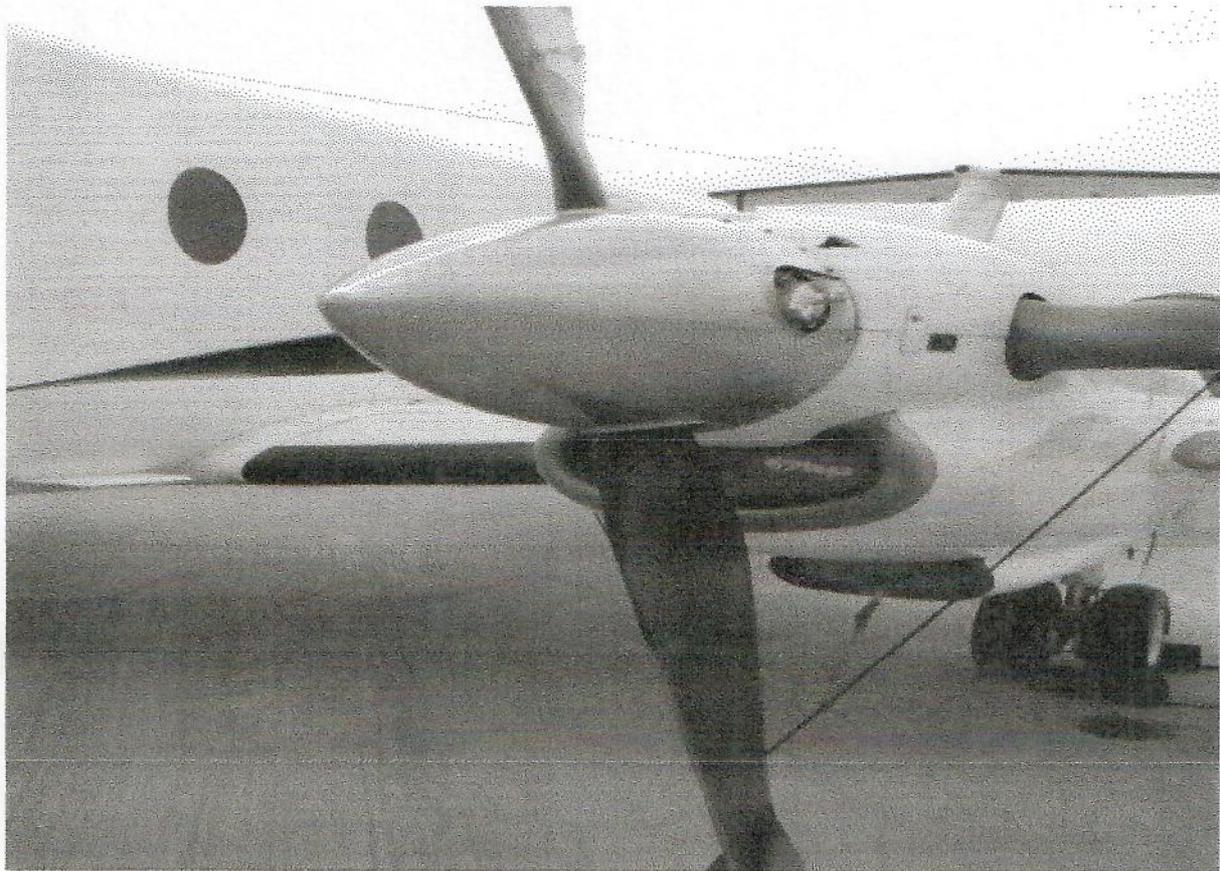
Le moteur gauche de l'aéronef a été affecté, une pale d'hélice a été arrachée et projetée au côté opposé pour tomber à une distance estimée de vingt (20) mètres, une autre a été fendue et le tapis rouge sectionné, déchiré, voire déchiqueté par endroit.

**EMBOUT DE LA PALE ARRACHEE**

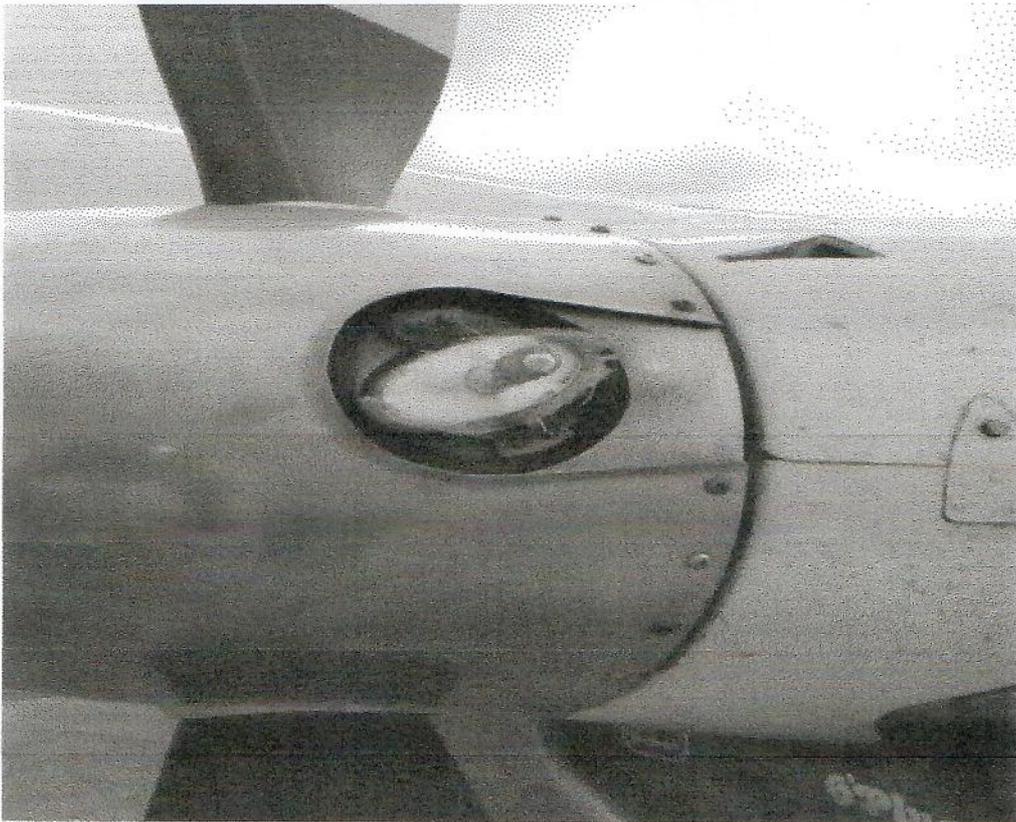
**EMBOUT DE LA PALE ARRACHEE**

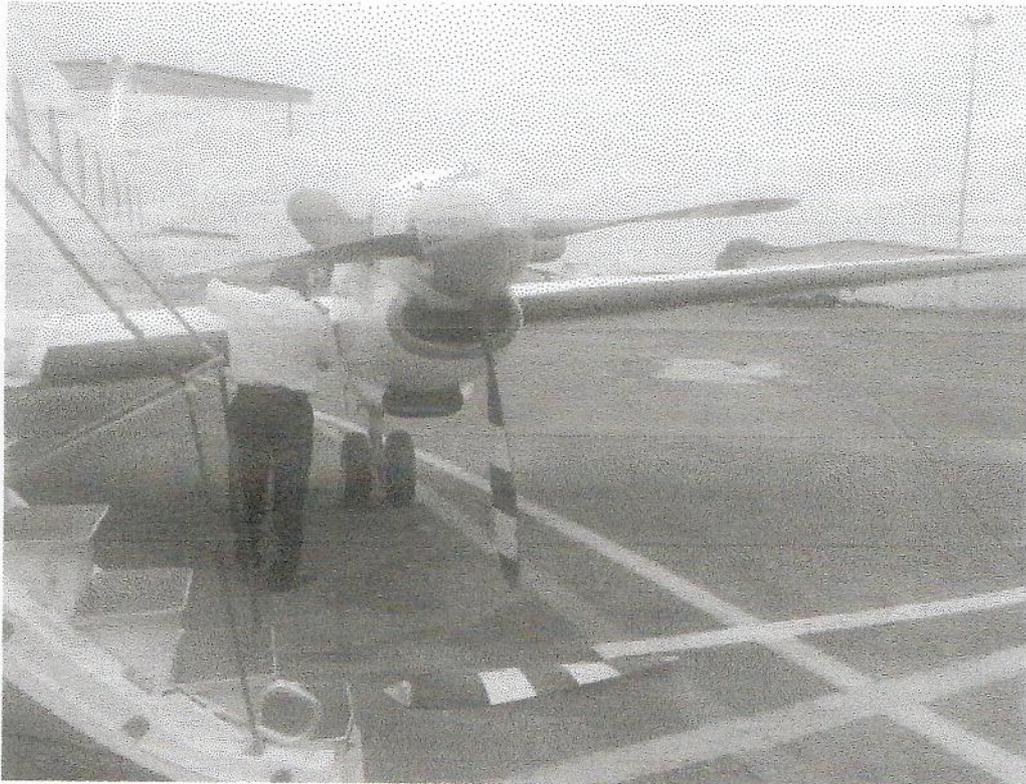
**LE PILOTE DE L'AVION OBSERVANT LES DEGATS**

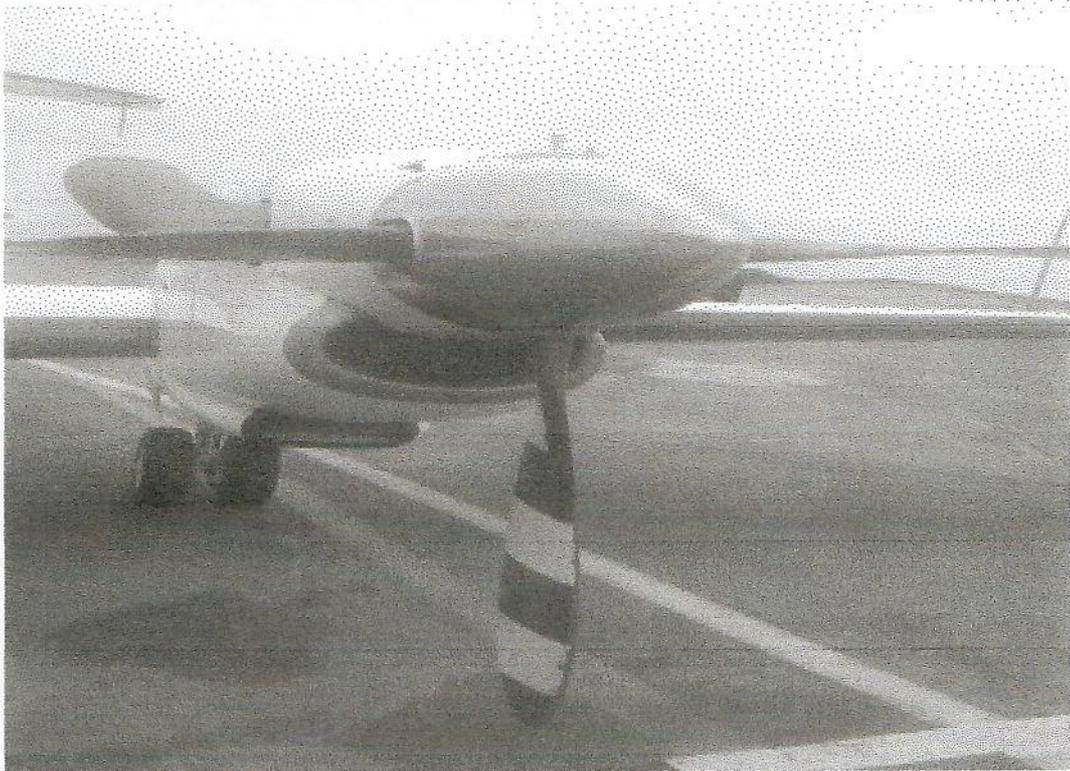
**L'APPAREIL APRES L'INCIDENT**

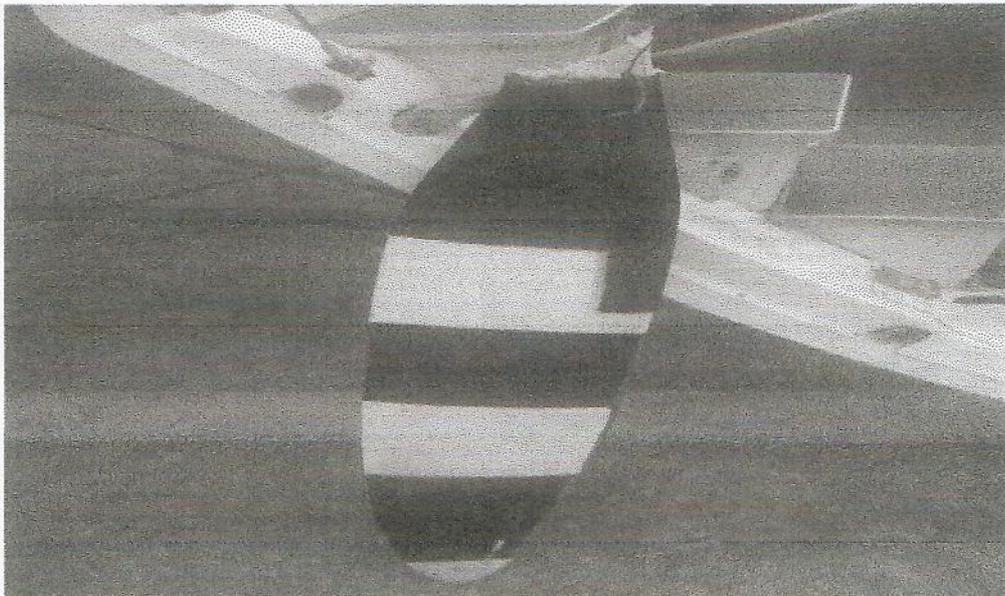
**PALE ARRACHEE**

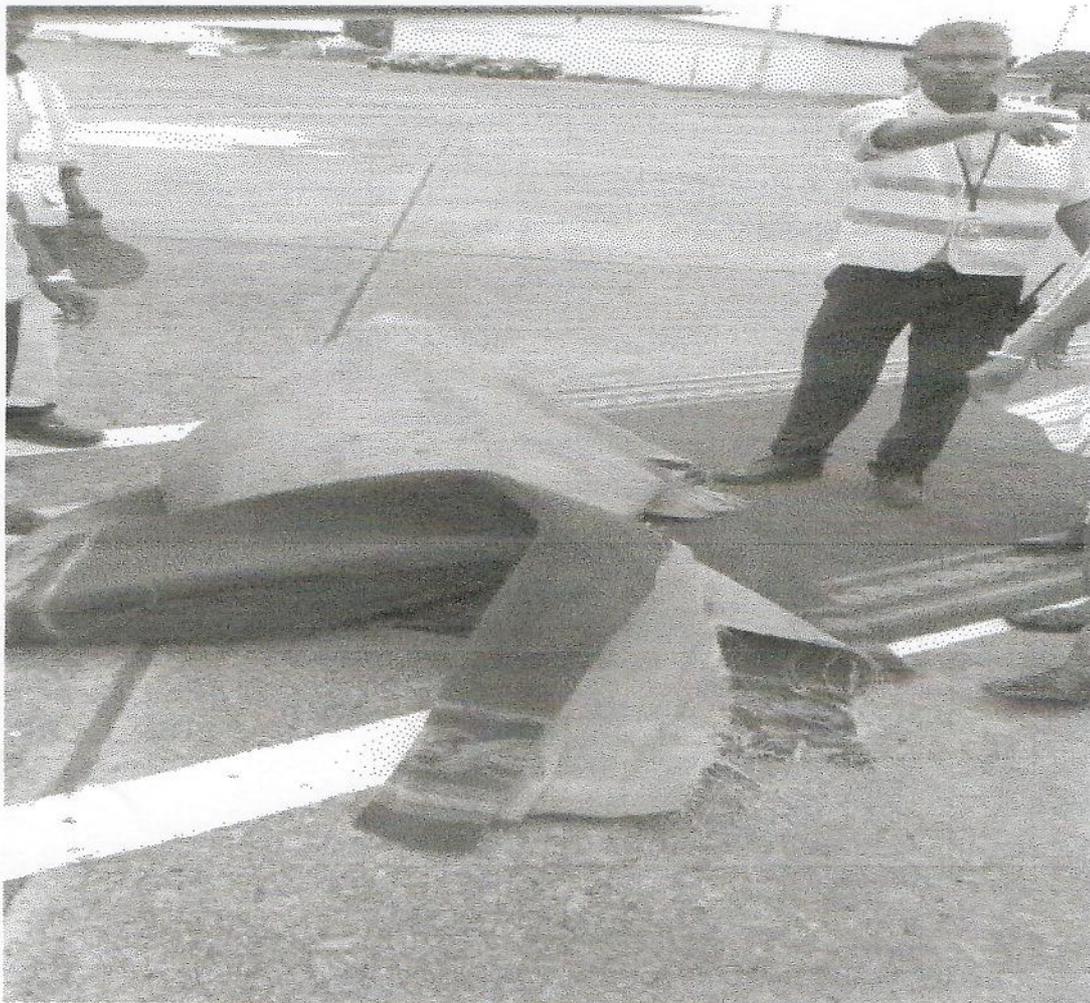
**TAPIS ROUGE DECHIRE**

- i) le tapis rouge était déroulé pendant la manœuvre de positionnement de l'avion,
- ii) les membres de l'équipage ont effectué les manœuvres de positionnement sans couper le moteur gauche situé du côté du tapis rouge,
- iii) le tapis étant déroulé, avec l'accélération des moteurs, le souffle a provoqué son soulèvement vers l'hélice.

- ✓ n'étaler le tapis à l'arrivée que seulement lorsque l'avion de commandement a fini de stationner et les moteurs complètement éteints,
- ✓ au départ, retirer le tapis après l'embarquement des officiels, la fermeture des portes et avant la mise en marche des moteurs

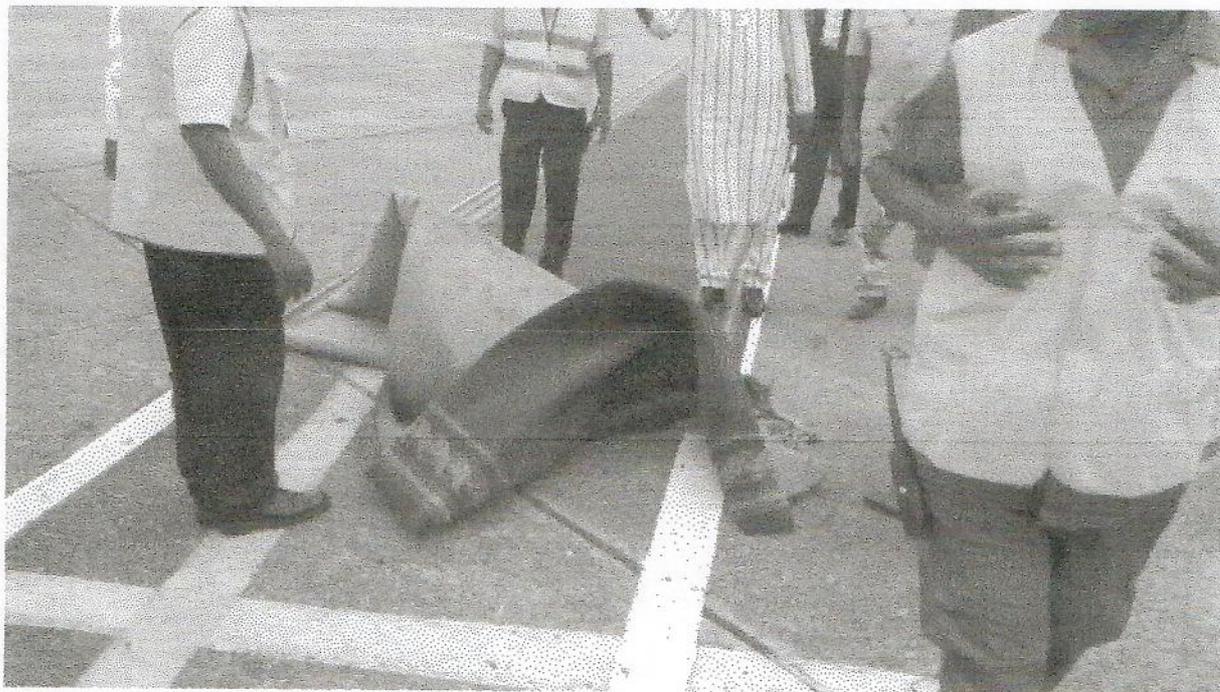
**TAPIS ROUGE DECHIRE**

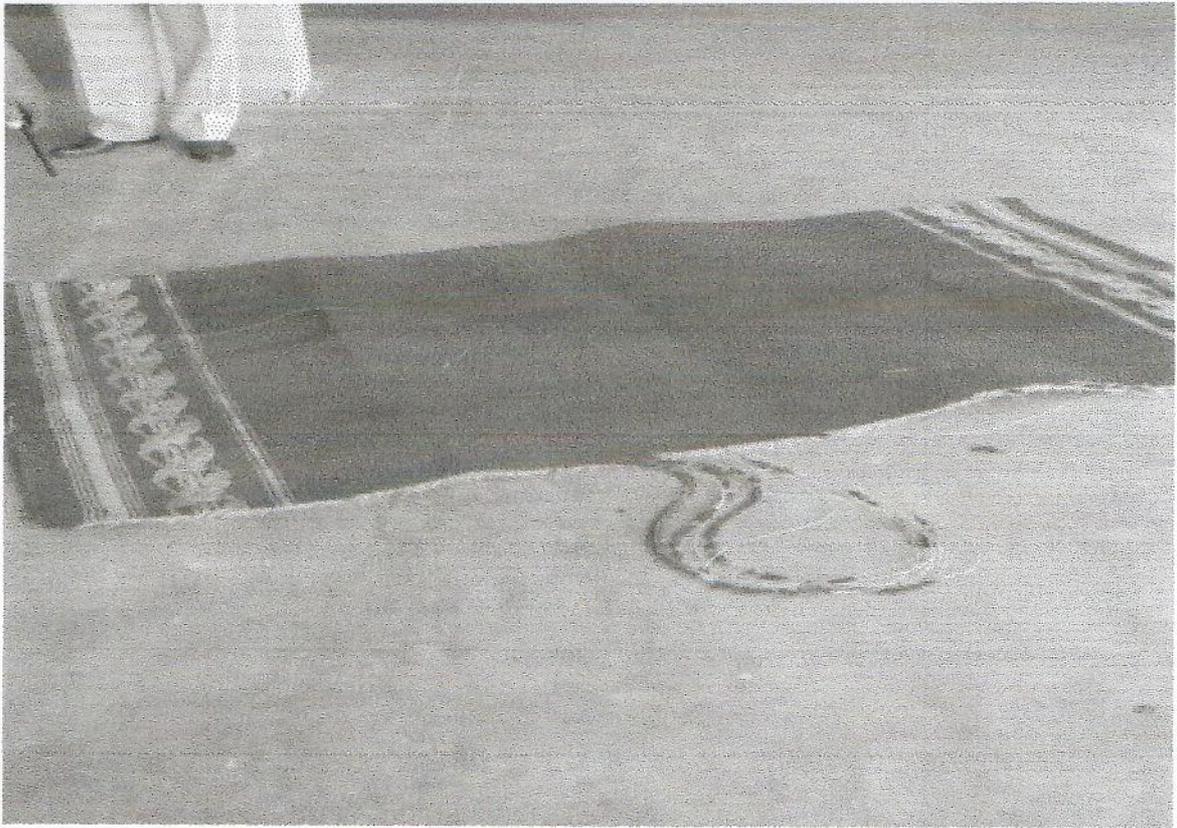
**MORCEAU DE TAPIS ROUGE**

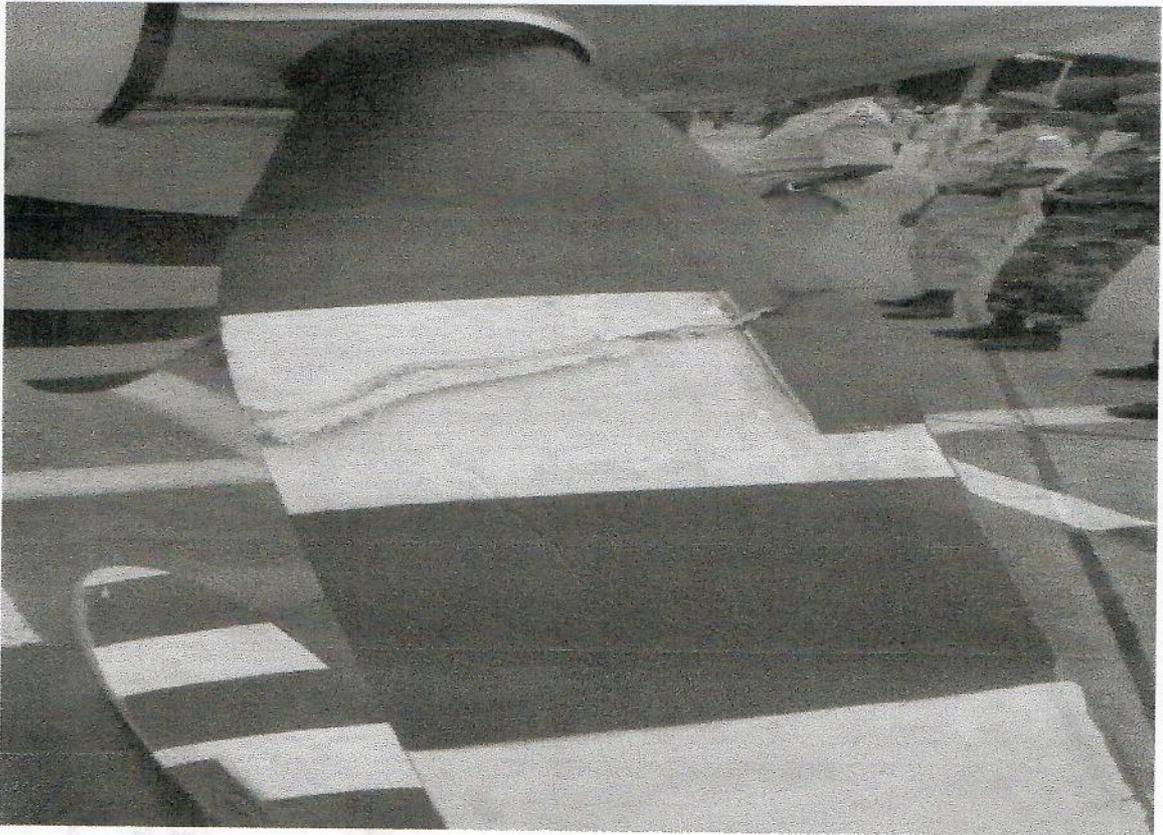
**PALE CASSEE**

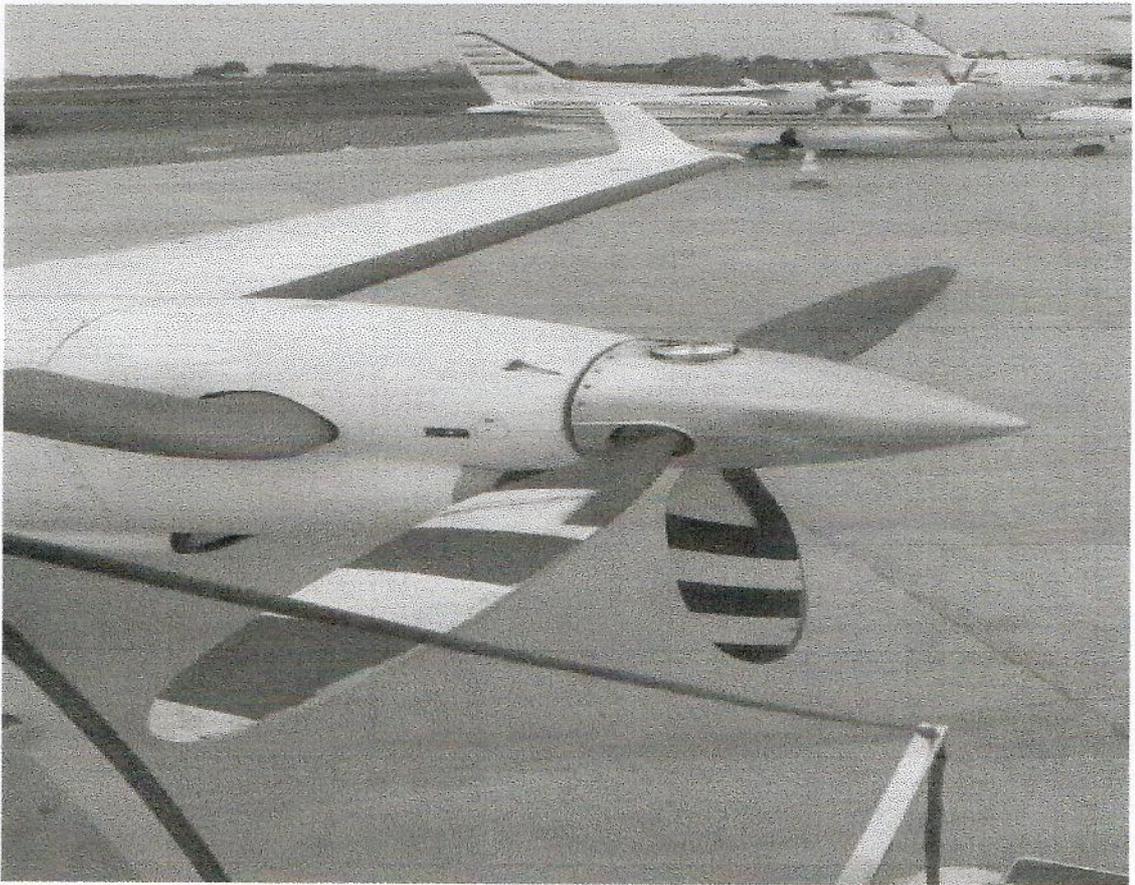
**EMPLACEMENT DE LA PALE COUPEE**

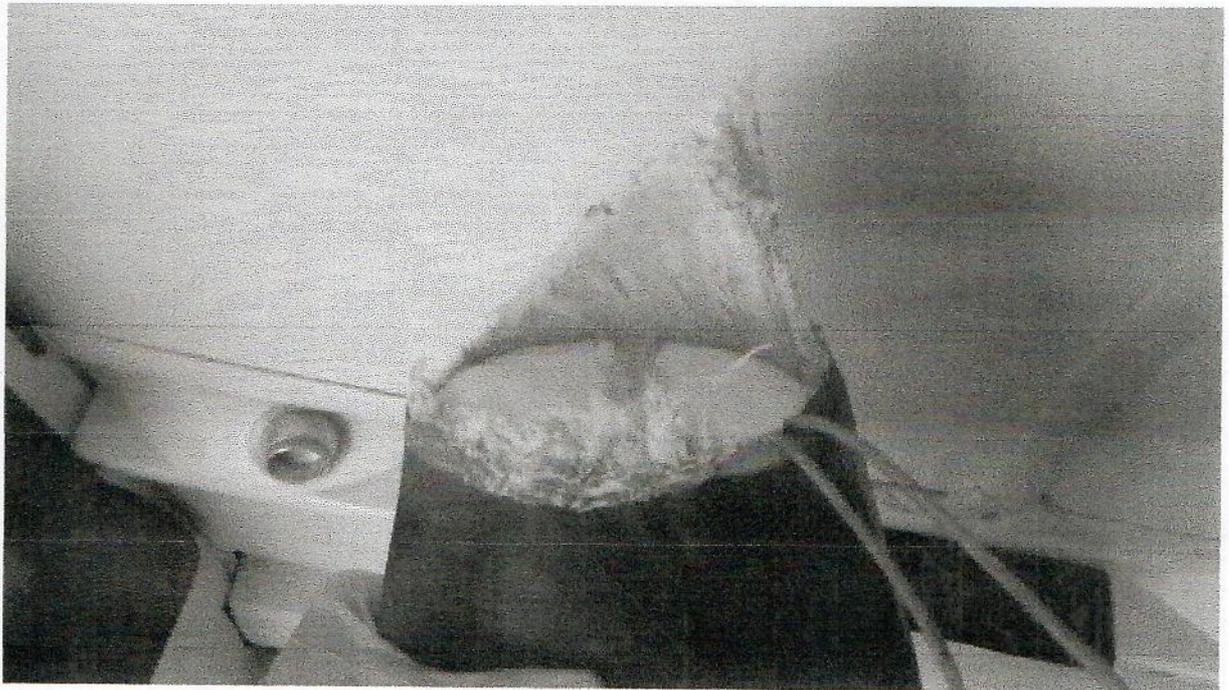
**EMBOUT DE PALE ARRACHEE**

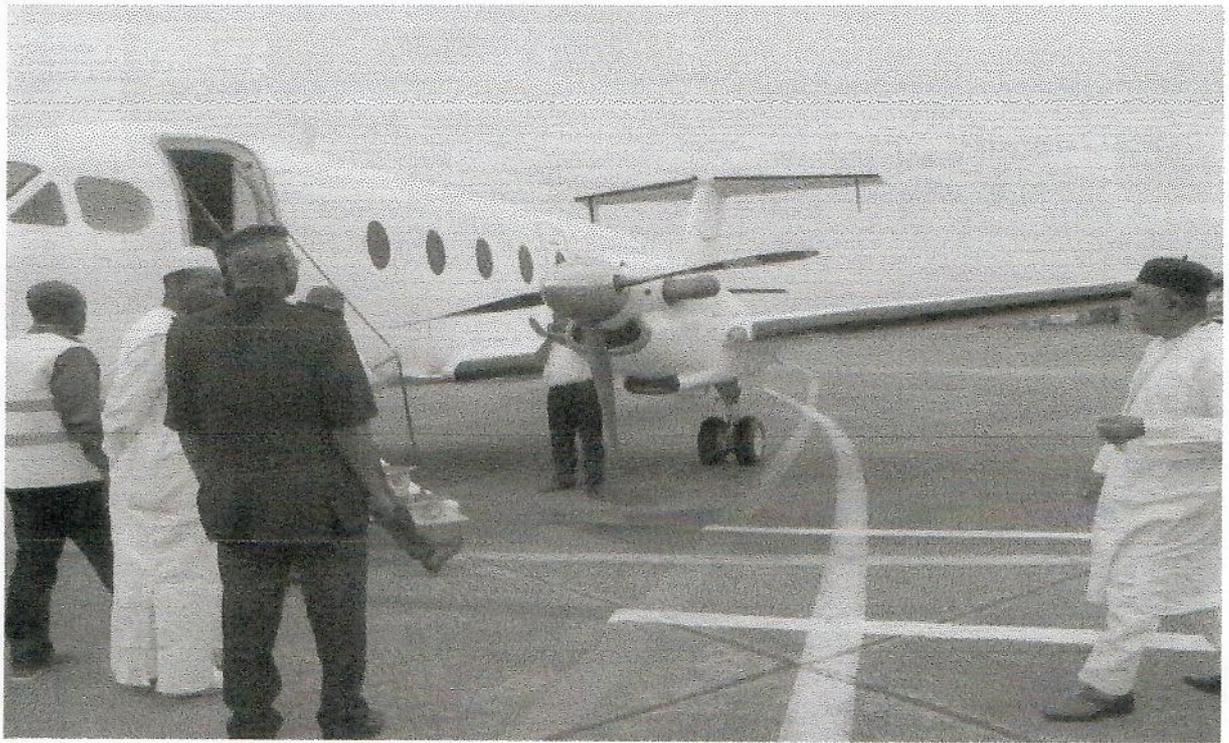
**PRESENTATION DE L'AVION APRES L'INCIDENT**

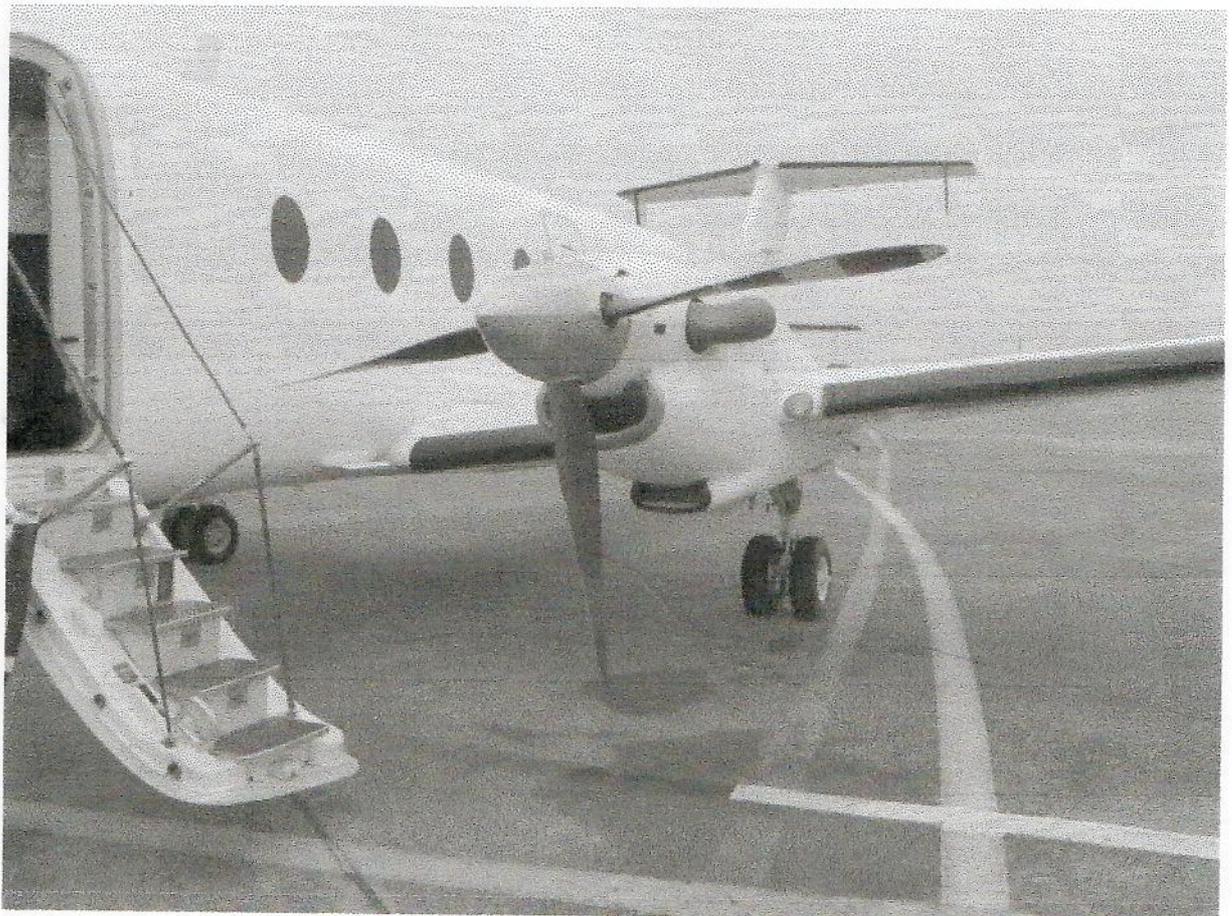
**VUE DU COTE GAUCHE DE L'AVION APRES L'INCIDENT**
