REPUBLIQUE DE GUINEE
MINISTERE DES TRANSPORTS
DIRECTION NATIONALE DE L'AVIATION CIVILE
COMMISSION D'ENQUETE TECHNIQUE

RAPPORT RELATIF A L'ACCIDENT
SURVENU A L'AEROPORT DE CONAKRY
GBESSIA LE 28 JUILLET 2010, AU BOEING
737-700 IMMATRICULE TS-IEA EXPLOITE PAR
LA COMPAGNIE MAURITANIA AIRWAYS
(MUQ).

21 Juillet 2011

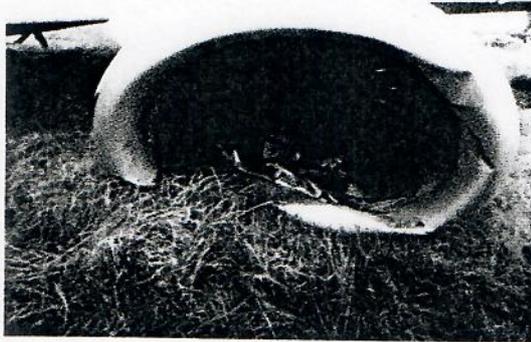
Les deux (2) moteurs ont été en partie bosselés ,cassés après que le train d'atterrissage avant ait cédé pour s'enfoncer dans le compartiment électronique.

Moteur N°1 : vue de face

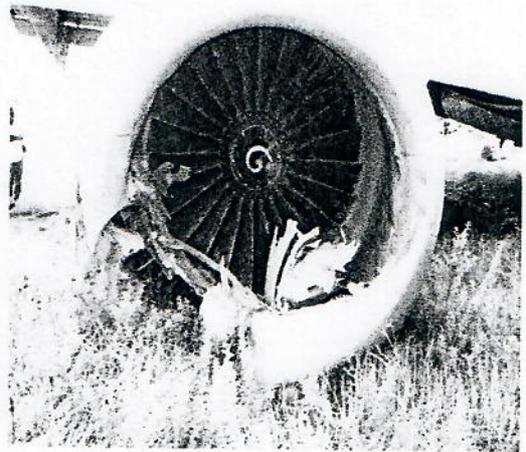
Moteur N°2 : vue de face

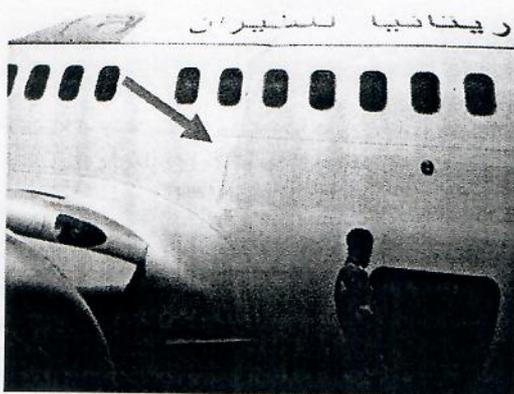
La structure de la cellule a subi des fissures tout au autour du fuselage au niveau de quelques stations entre le bord d'attaque de l'aile et la soute avant de l'appareil. Ces dommages sont nettement visibles aussi de l'intérieur de la cabine des passagers.

Fissure Fuselage côté droit

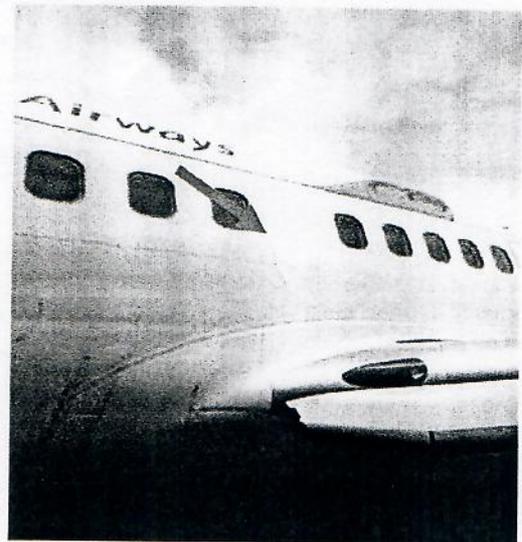
Fissure Fuselage côté gauche

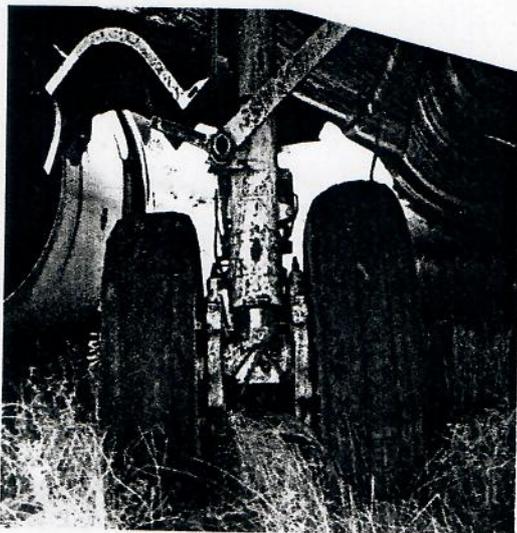
La première et la troisième roue des trains principaux ont éclaté suite aux différents chocs engendrés.

1^{er} Pneumatique train gauche éclaté

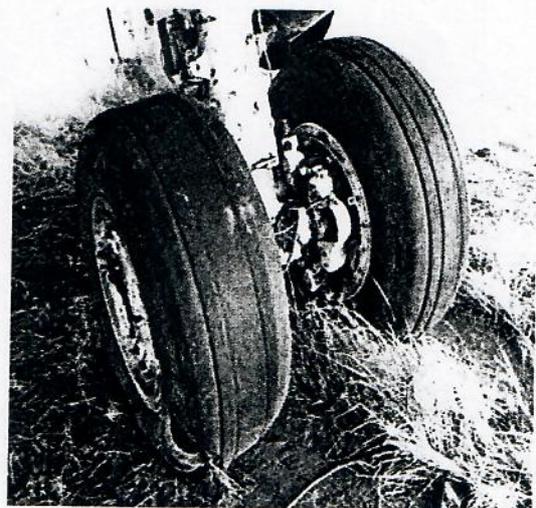
1^{er} Pneumatique train droit éclaté

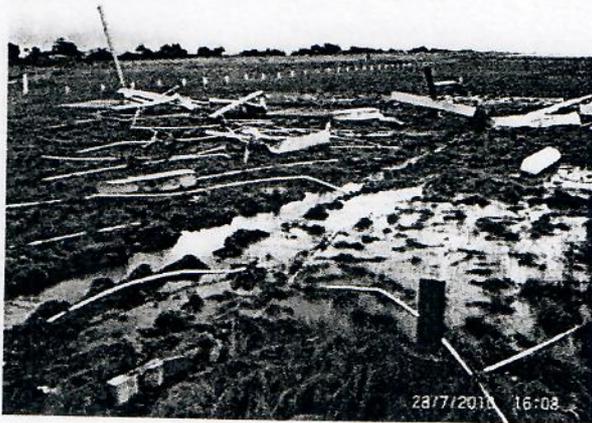
DOMMAGES DES ANTENNES DU LOCALIZER : plateforme, système de câblage, détecteur de signaux, antennes dipôles avec réflecteur et coffret de distribution et de combinaison des signaux et clôture.

Éléments d'antennes dispersés et traces des trains

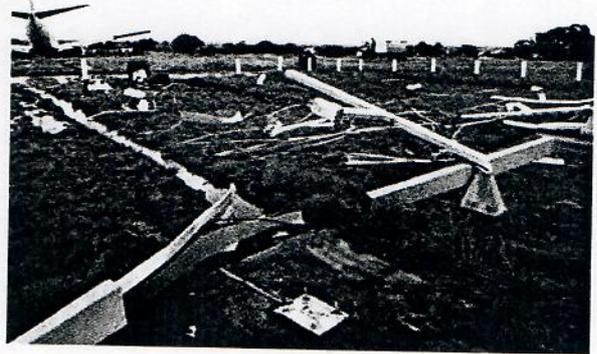
Plateforme, chemin de câbles et supports d'antennes

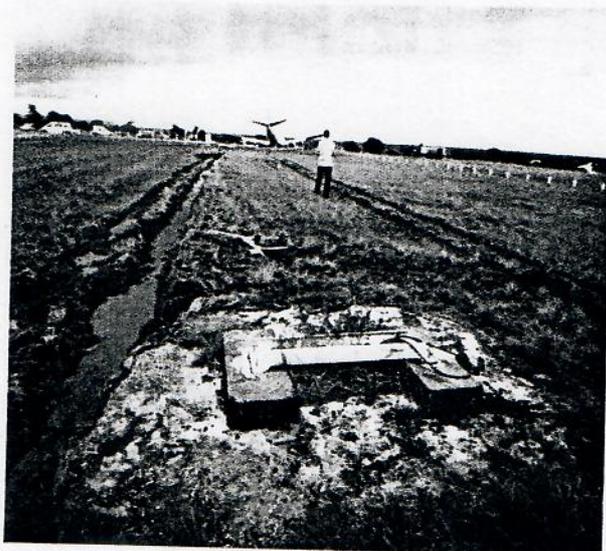
Socle et traces des trains principaux

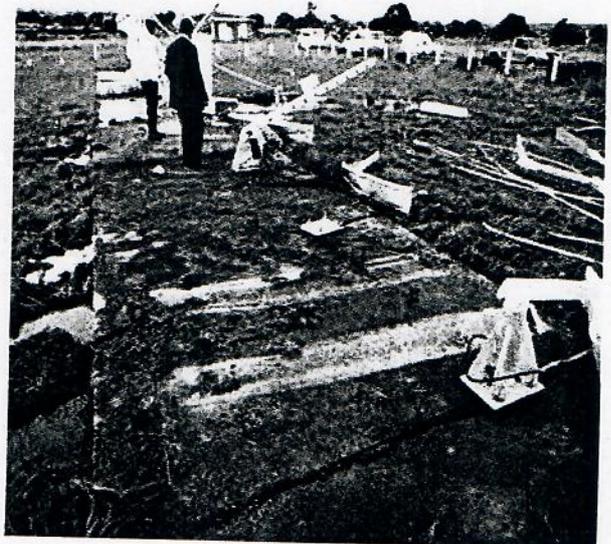
Plateforme et traces des trains principaux

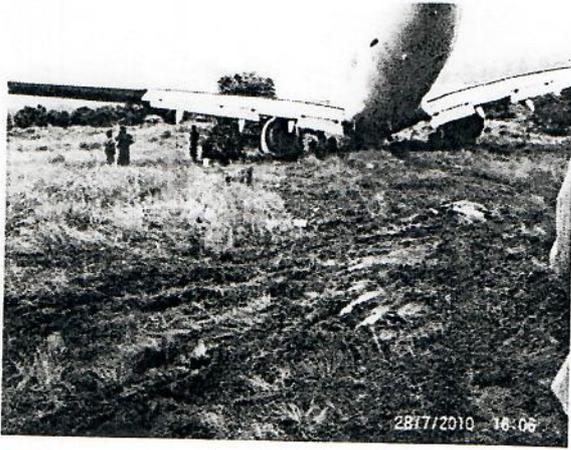
Position de l'épave après sa sortie de piste

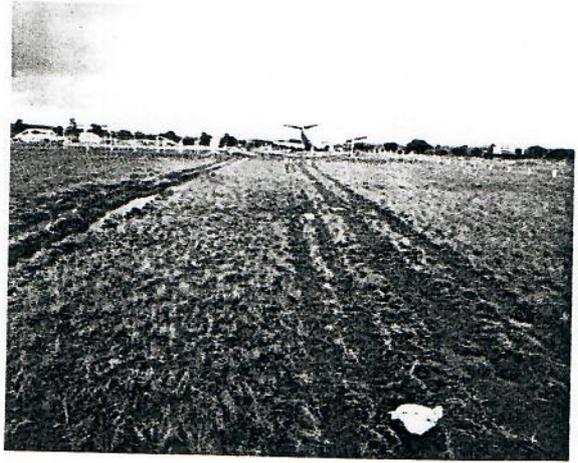
Traces après la sortie de piste

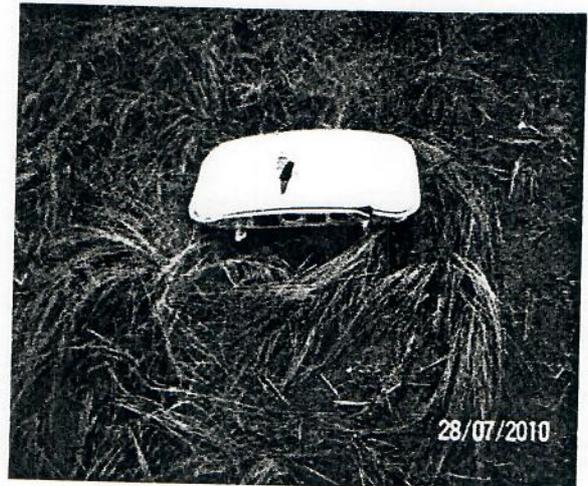
Fenêtre de sortie de secours détachée

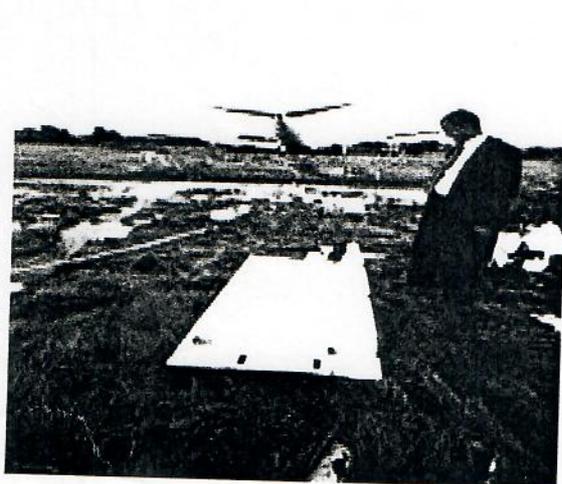
Panel détaché

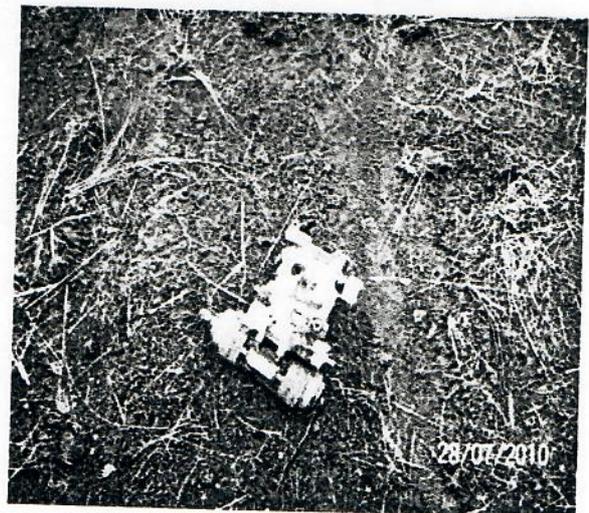
Agrégat détaché durant le parcours

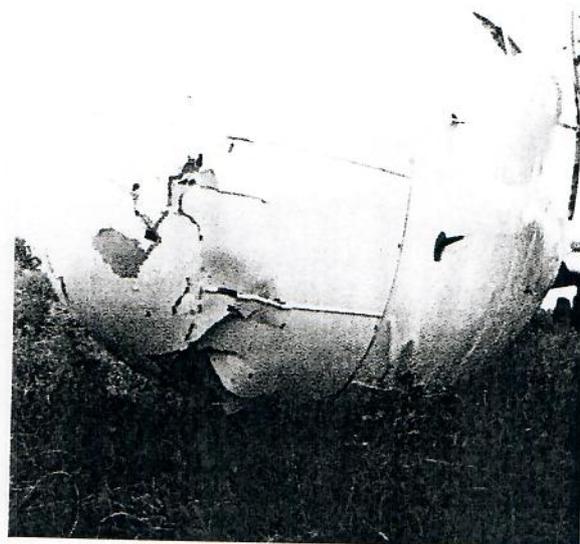
Nez de l'avion abîmé

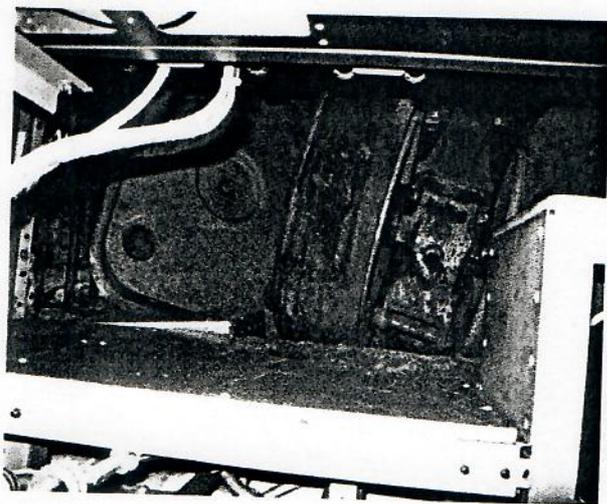
Le train avant est cassé et s'est logé dans le compartiment de l'équipement électronique. Les trains principaux, peu endommagés, sont restés solidaires à la cellule, les pneumatiques 1 et 3 éclatés.

Train avant logé dans le compartiment EEC

Lors du choc avec la structure bétonnée des antennes du Localyzer, le train avant, en se repliant, a perforé la cellule au niveau du compartiment électronique.

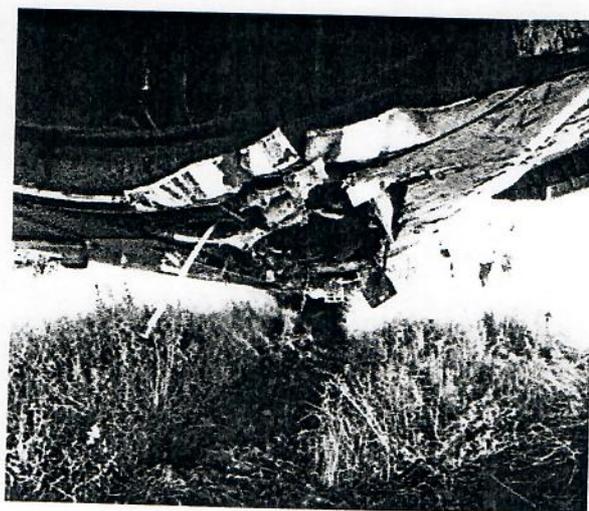
Déchirure au bas du fuselage

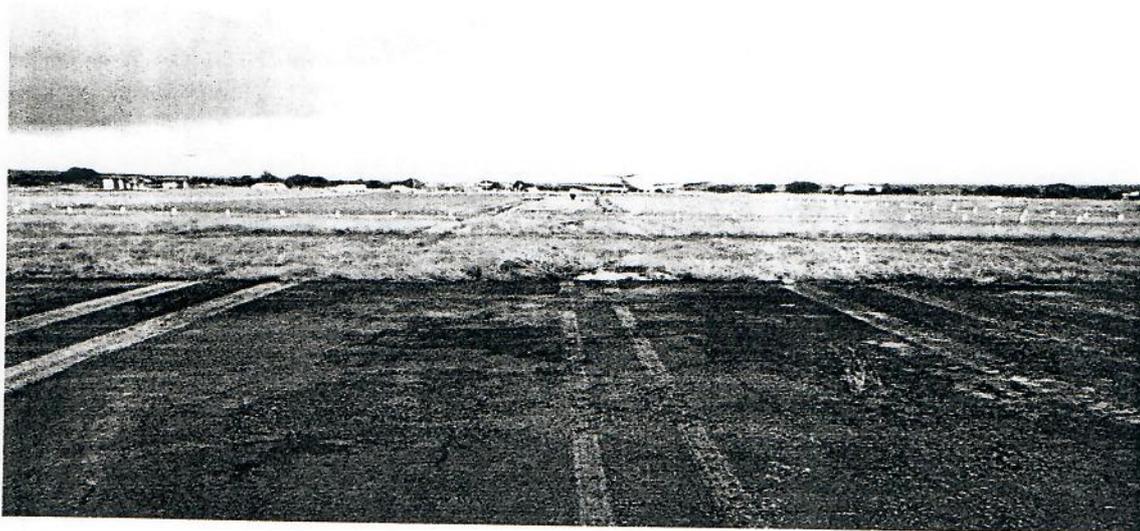
Les dernières traces avant la sortie de piste

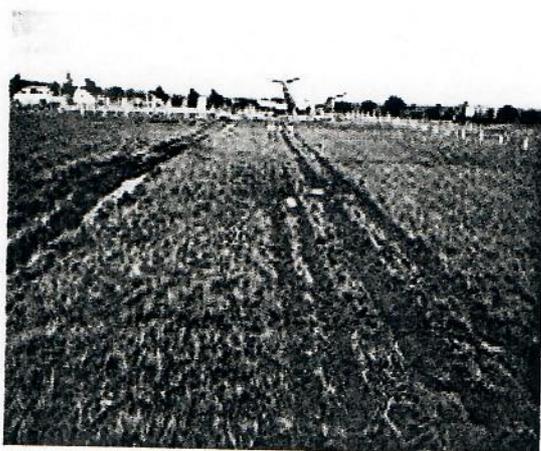
Traces profondes des pneus sur le terrain

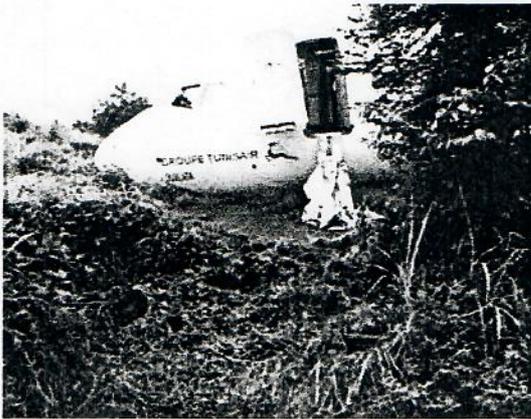
Eclatement du toboggan avant gauche

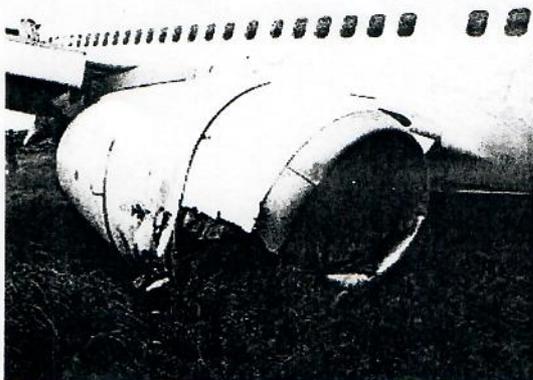
Moteur gauche endommagé

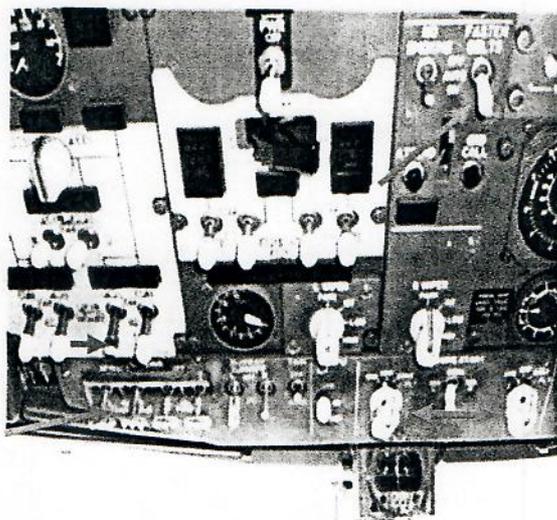
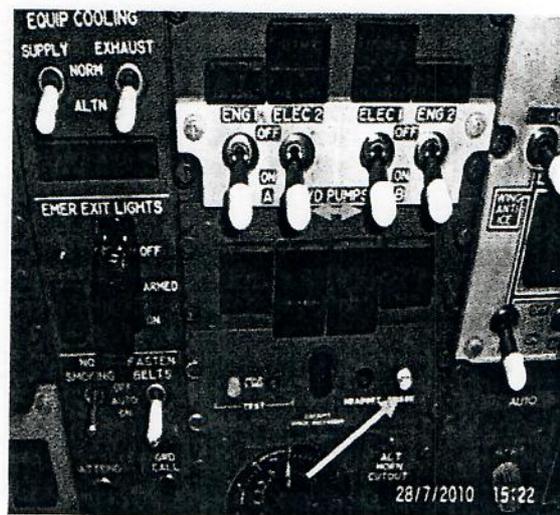
Plusieurs interrupteurs et manettes n'avaient pas été débranchés lors de l'évacuation d'urgence (systèmes : de carburant, de pressurisation, le « parking brake », les inverseurs de poussée, le « no-smoking », le « fasten belt », les phares, les « window heat », les « Pitots probe ».....)

Position des interrupteurs sur les panels avant supérieurs de la cabine de pilotage

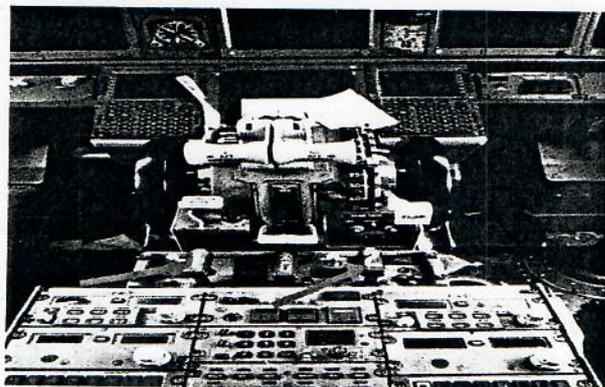
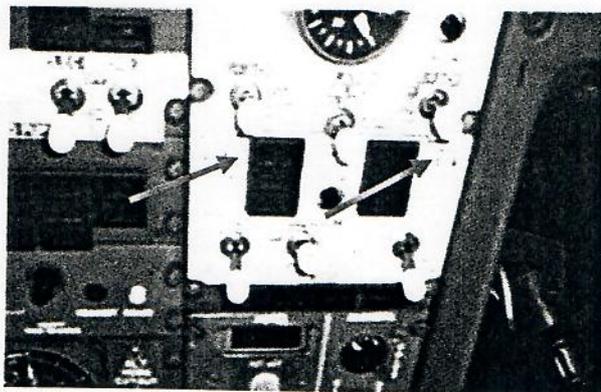
Etat de la cabine de pilotage après évacuation par l'équipage
