**RAPPORT D'ENQUETE**

**SUR L'ACCIDENT DU BOEING 737-200 IMMATRICULE  
3X-GCM EXPLOITE PAR AIR GUINEE EXPRESS,  
SURVENU LE 11 AOUT 2004 A FREETOWN-LUNGI**

**Février 2005**

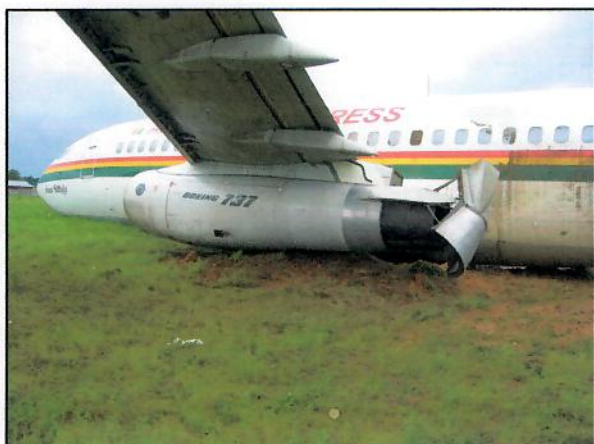
Vue de l'avion avec le moteur gauche dont les inverseurs de poussée ont été déployés

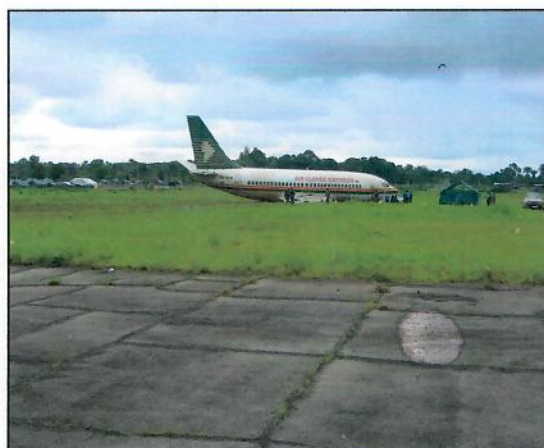
Vue de l'avion à partir du seuil de piste 30

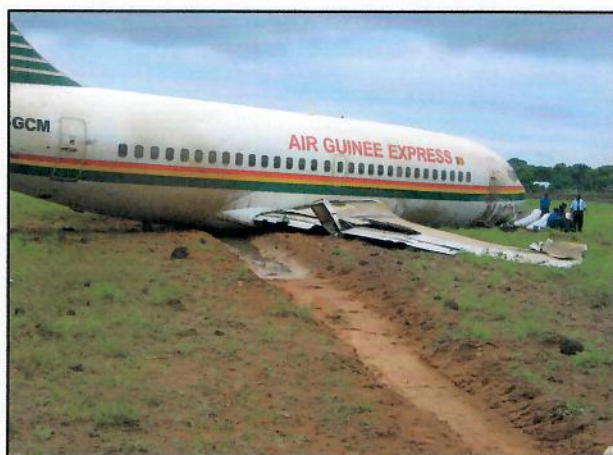
Vue de l'avion sans le moteur et le train d'atterrissage droits. Le sillon est creusé par le train d'atterrissage gauche

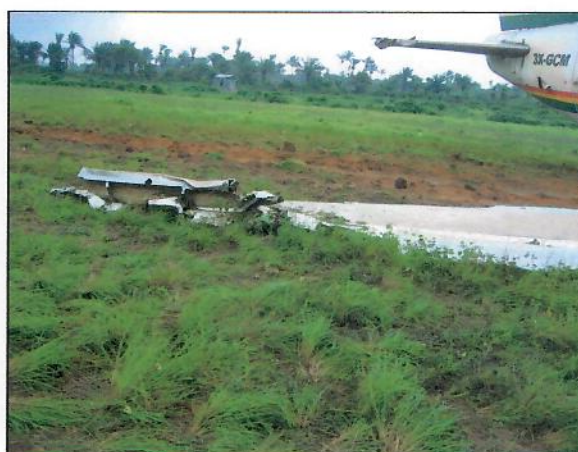
L'aile droite et le bout de l'empennage horizontal droit sont fortement endommagés

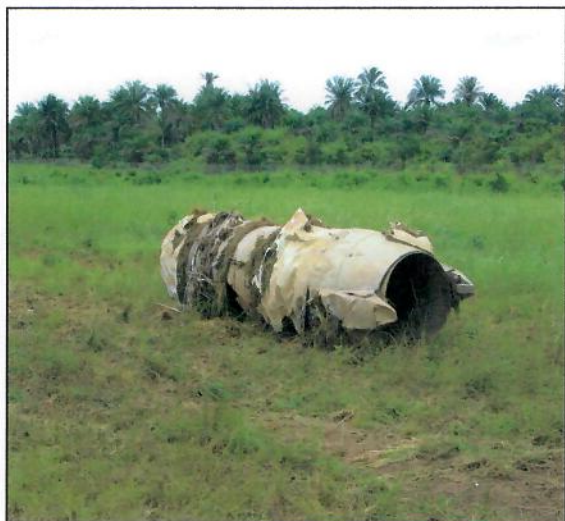
Le moteur droit s'est détaché de l'avion et a pivoté de 180° par rapport à la trajectoire.

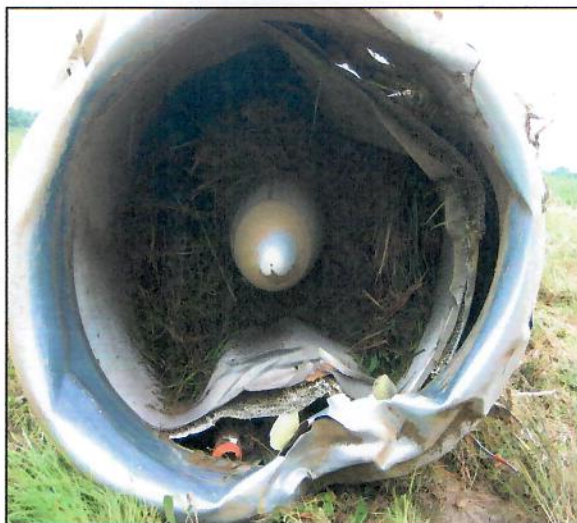
Moteur droit vu de face avec les herbes aspirées.

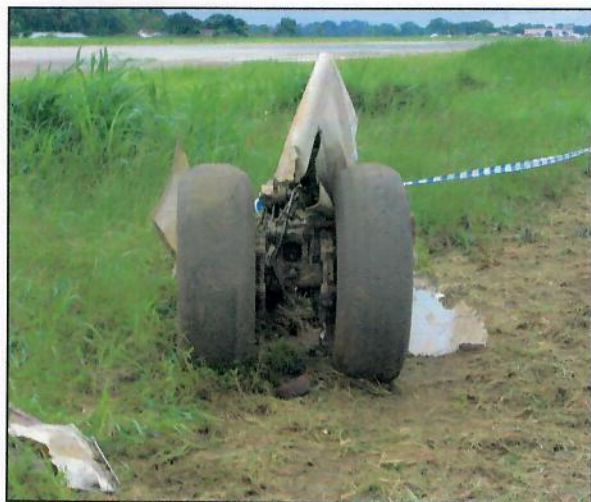
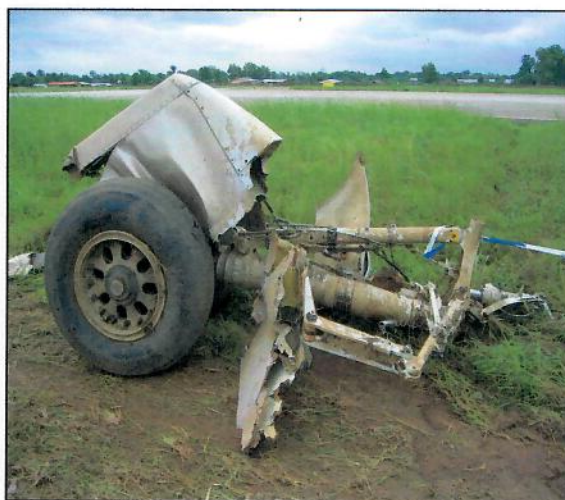
Vues du train d'atterrissage droit avec une partie de l'empennage horizontal droit arraché par le train et coincé entre ses deux roues.

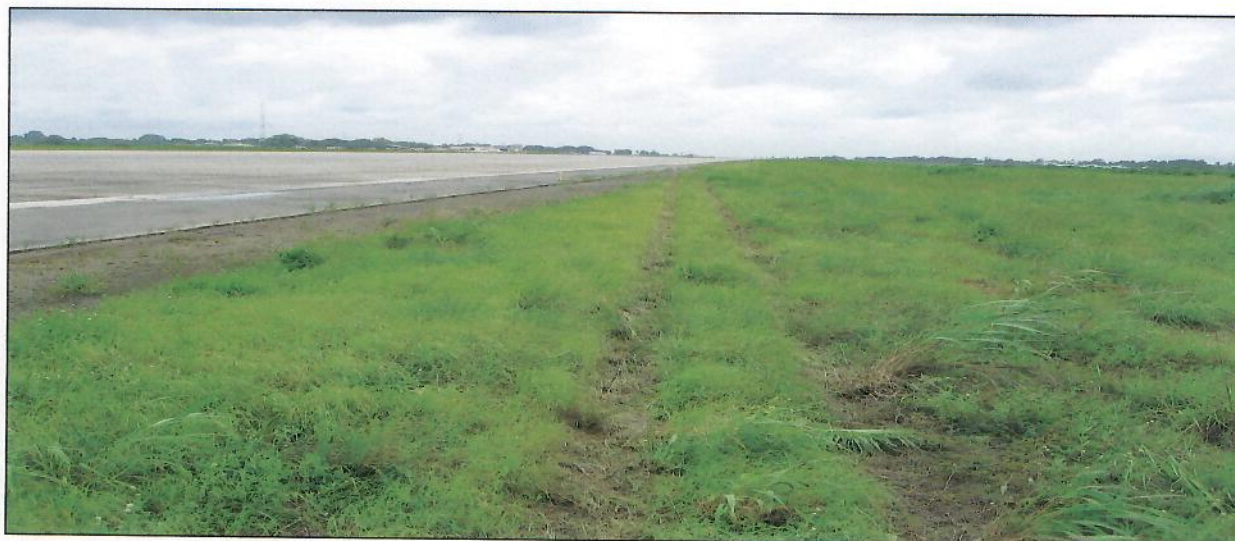
Les traces de pneumatiques laissées par l'avion sur la piste et en dehors étaient nettes et bien perceptibles, comme on le voit sur la photo ci-dessous.

Lorsque l'avion est sorti de la piste après la rotation, le train avant et le train principal gauche avaient quitté le sol, car leurs traces ont été trouvées bien au-delà de celles des deux roues du train d'atterrissage principal droit dont on voit ci-dessus les traces dans l'herbe.

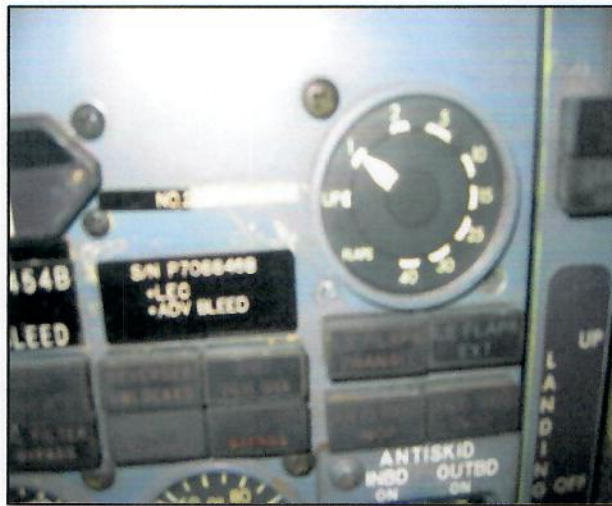
Cependant, si l'équipage avait oublié de sortir les volets, il ne pouvait pas en être averti parce que cette alarme sonore (take-off warning horn) était en panne et avait été déconnecté depuis plus d'un mois avant l'accident.

L'indicateur de la position des volets était à 1° après l'accident, tandis que les vitesses V1, Vr et V2 étaient fixées pour volets 5°. C'est la raison pour laquelle il y a eu le stick shaker. Malgré cela, l'avion aurait pu décoller en toute sécurité s'il y avait eu une bonne coordination des actions de l'équipage de conduite, car la vitesse Vss=145 kts à laquelle est apparu le stick shaker, est égale à la vitesse de rotation à volets 1 qui correspondait à la configuration réelle de l'avion au décollage.

L'indicateur de la position des volets montre que les volets étaient à 1°

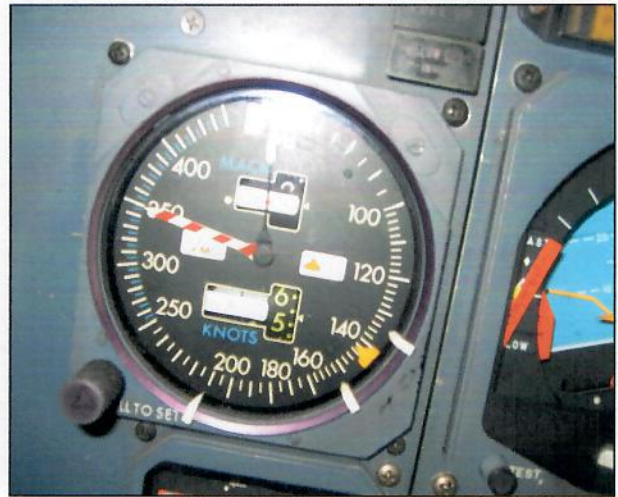
Les vitesses V1=135, Vr=137 et V2=143 kts correspondent aux vitesses pour volets 5 pour une TOW de 50 tonnes.

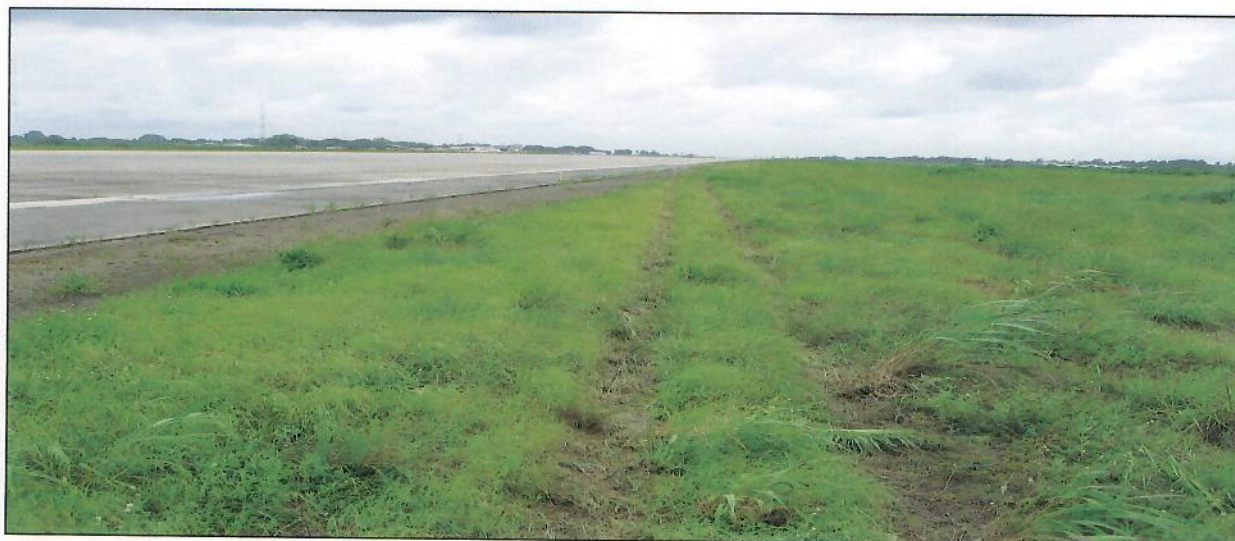
Les traces de pneumatiques laissées par l'avion sur la piste et en dehors étaient nettes et bien perceptibles, comme on le voit sur la photo ci-dessous.

Lorsque l'avion est sorti de la piste après la rotation, le train avant et le train principal gauche avaient quitté le sol, car leurs traces ont été trouvées bien au-delà de celles des deux roues du train d'atterrissage principal droit dont on voit ci-dessus les traces dans l'herbe.

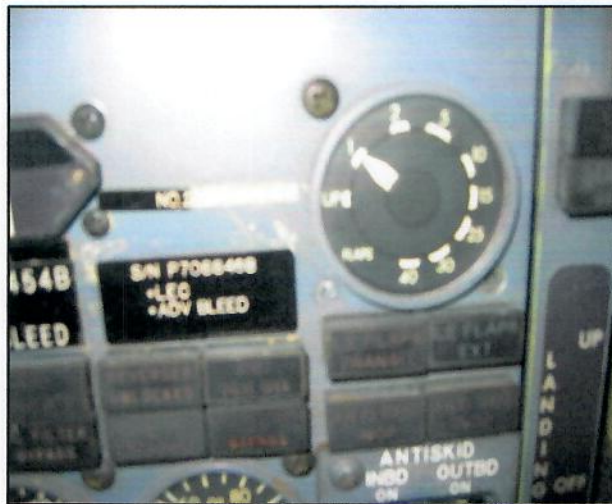
L'indicateur de la position des volets était à 1° après l'accident, tandis que les vitesses V1, Vr et V2 étaient fixées pour volets 5°. C'est la raison pour laquelle il y a eu le stick shaker. Malgré cela, l'avion aurait pu décoller en toute sécurité s'il y avait eu une bonne coordination des actions de l'équipage de conduite, car la vitesse Vss=145 kts à laquelle est apparu le stick shaker, est égale à la vitesse de rotation à volets 1 qui correspondait à la configuration réelle de l'avion au décollage.

L'indicateur de la position des volets montre que les volets étaient à 1°

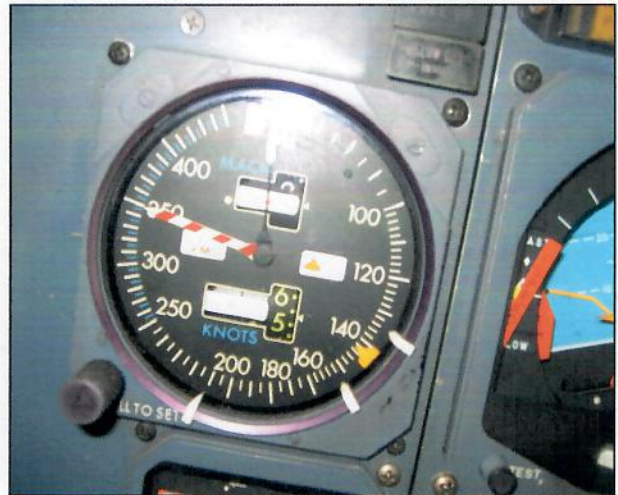
Les vitesses V1=135, Vr=137 et V2=143 kts correspondent aux vitesses pour volets 5 pour une TOW de 50 tonnes.
