MINISTRE DES TRANSPORTS COMMISSION D'ENQUETE TECHNIQUE

RAPPORT FINAL

**SUR L'ACCIDENT DE L'AERONEF DE TYPE A 320neo,
IMMATRICULE CS-TVI DE LA COMPAGNIE TAP AIR PORTUGAL,
SURVENU LE VENDREDI 2 SEPTEMBRE 2022
A L'AEROPORT INTERNATIONAL AHMED SEKOU TOURE DE
CONAKRY**

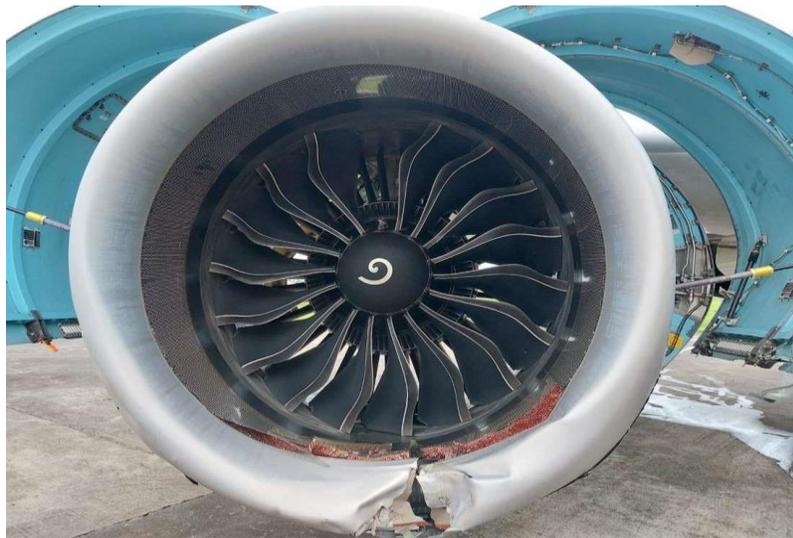
1. VUE GENERALE DU MOTEUR N°2 IMPACTE

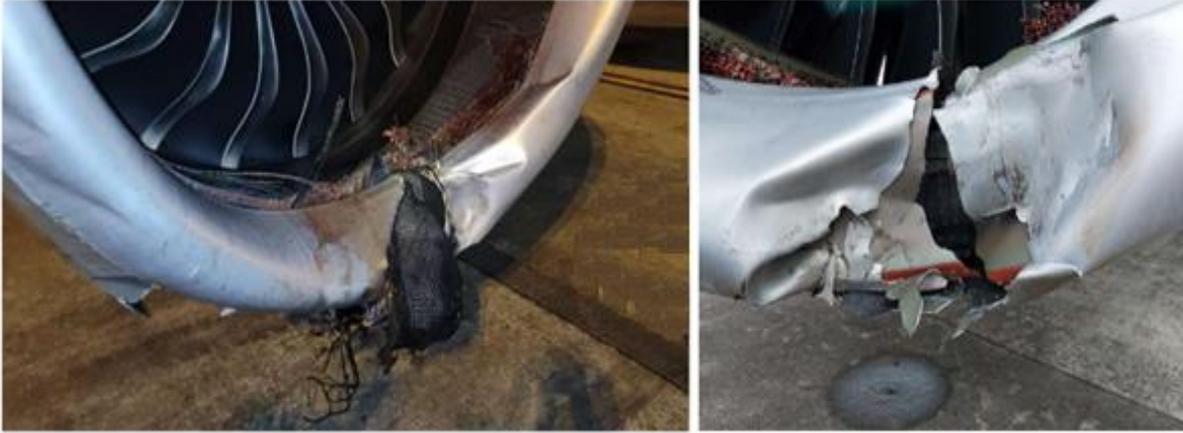
2. CAPOT ET REVETEMENTS DE LA MANCHE D'ENTREE D'AIR

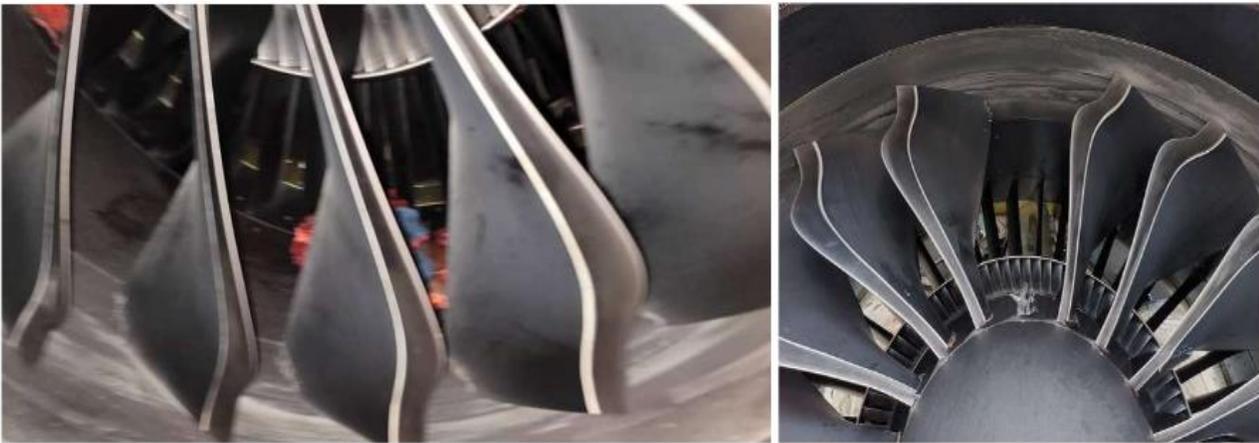
3. IMAGES DES AUBES DE SOUFFLANTE ENDOMMAGEES AVANT ET APRES LE NETTOYAGE

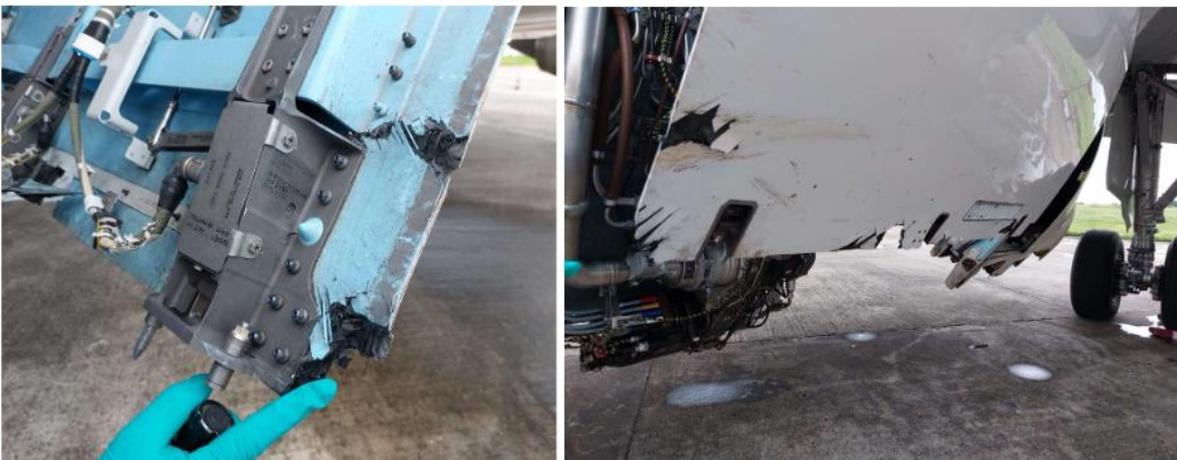
4. CAPOTAGE GAUCHE DU MOTEUR

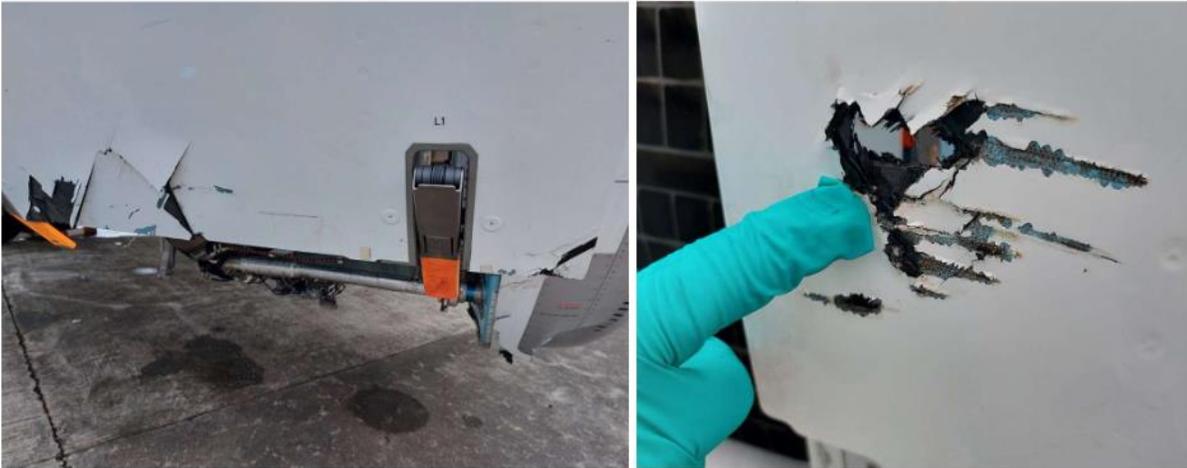
5. CAPOTAGE DROIT DU MOTEUR

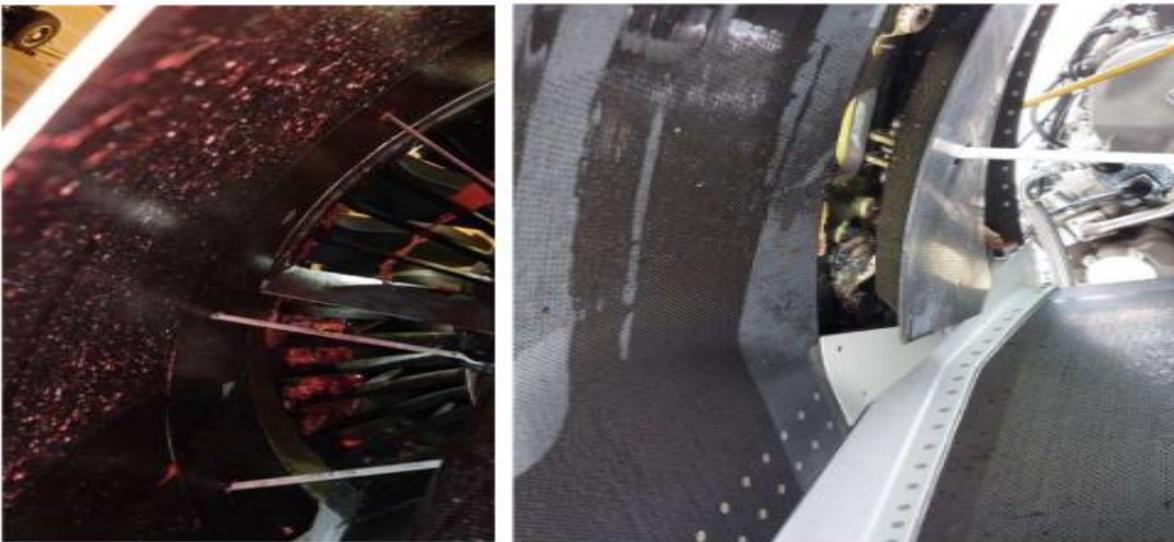
6. CAPOT DE L'INVERSEUR DE POUSSEE DU MOTEUR GAUCHE

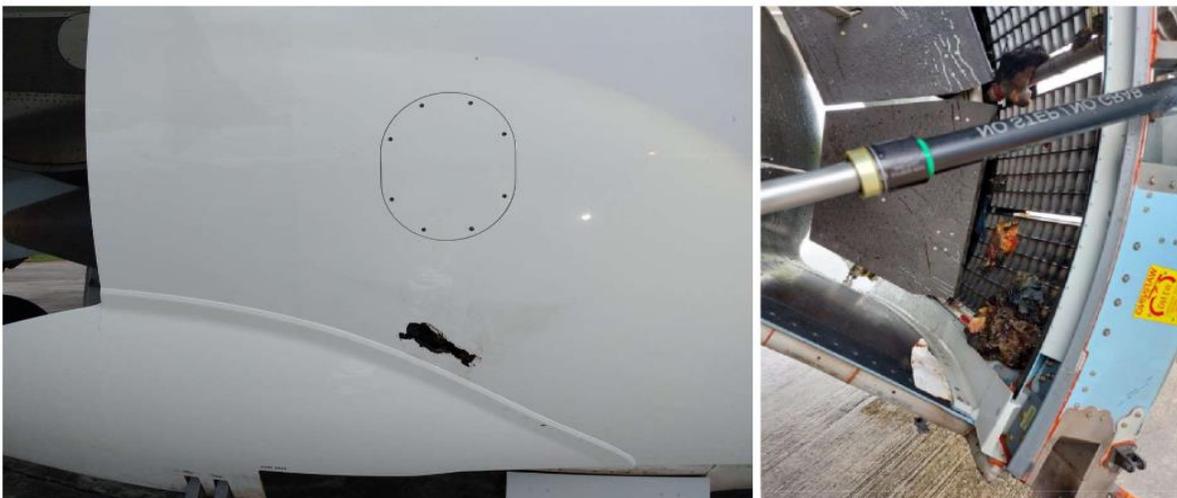
7. CAPOT DE L'INVERSEUR DE POUSSEE DU MOTEUR DROIT

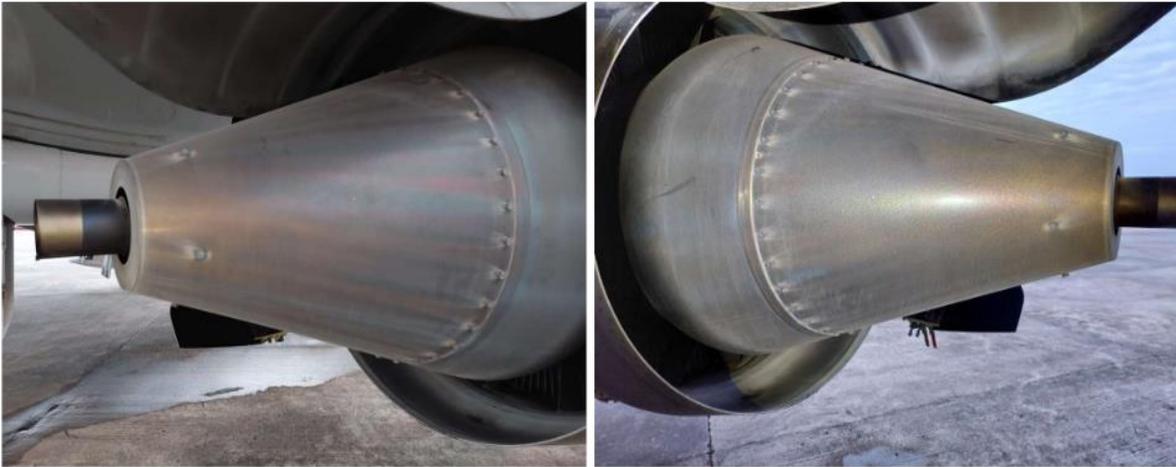
8. TUYERES D'ECHAPPEMENTS DES GAZ

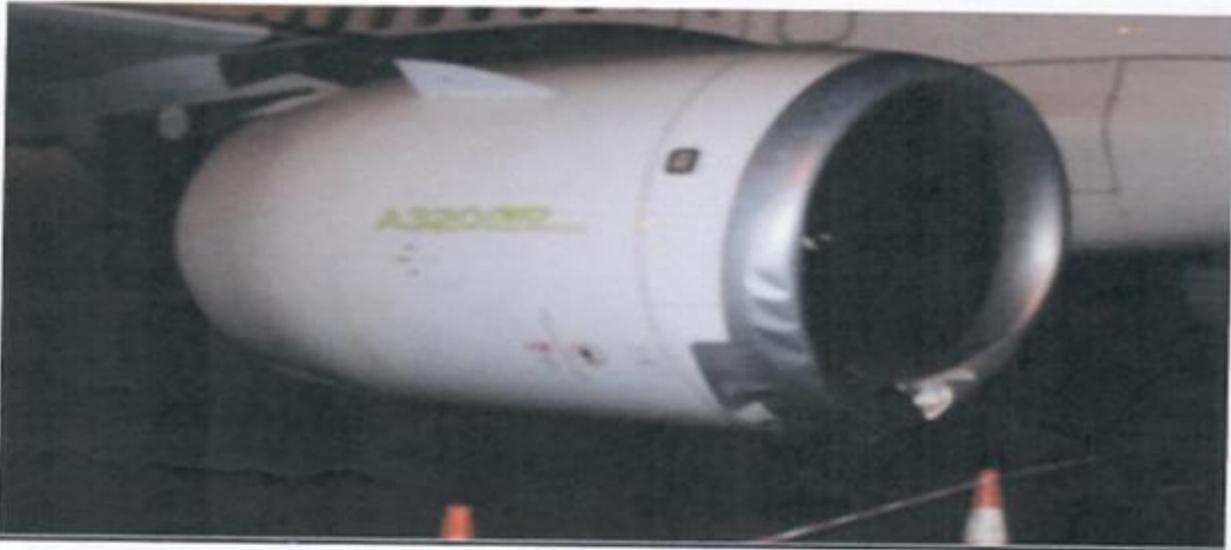
9. VUE RAPPROCHEE. LE REACTEUR DROIT DE L'AVION

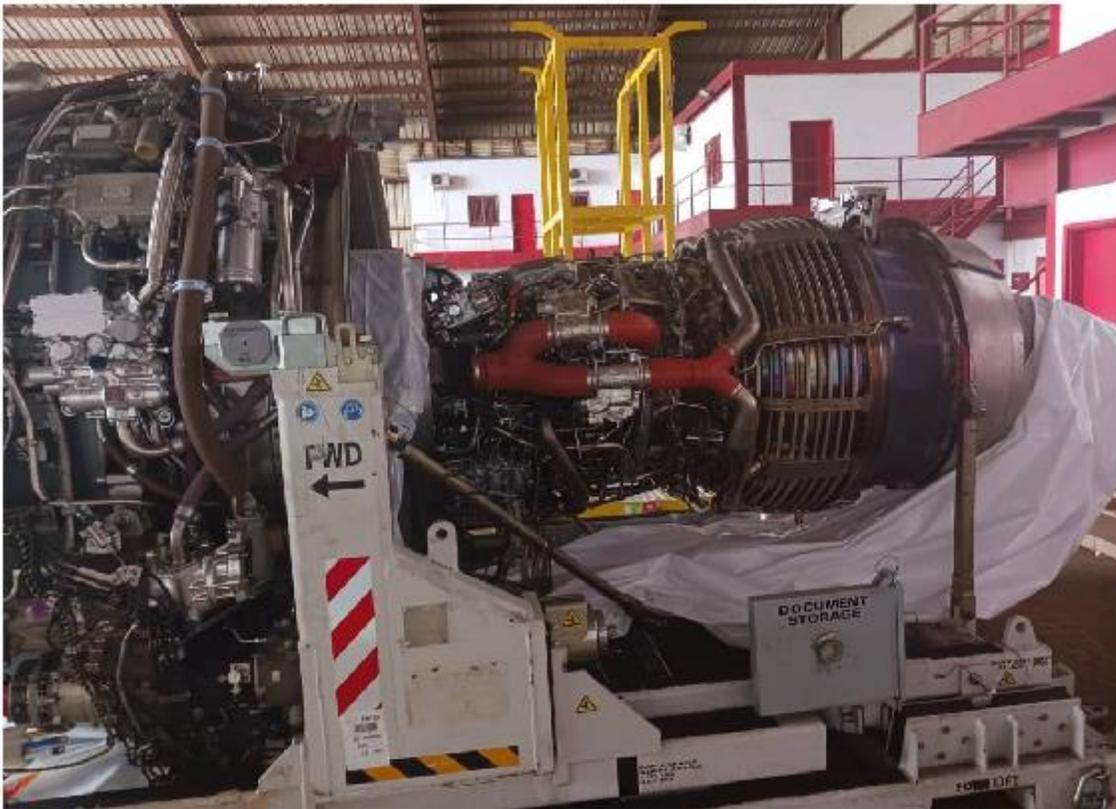
10. MOTEUR DROIT IMPACTE DEMONTE DE L'AVION

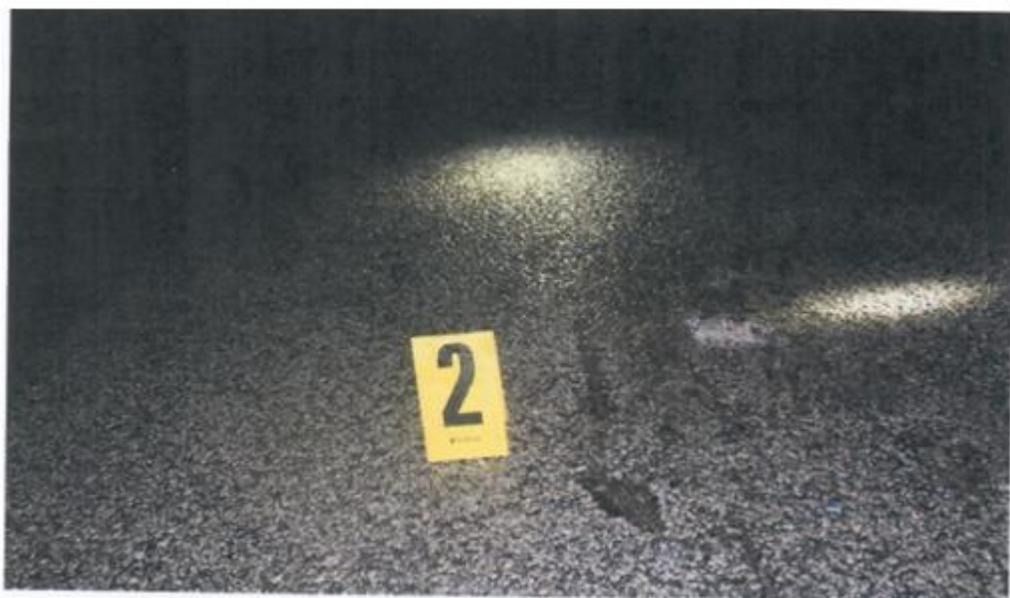
DES TRACES SUR LA PISTE D'ATERRISSAGE

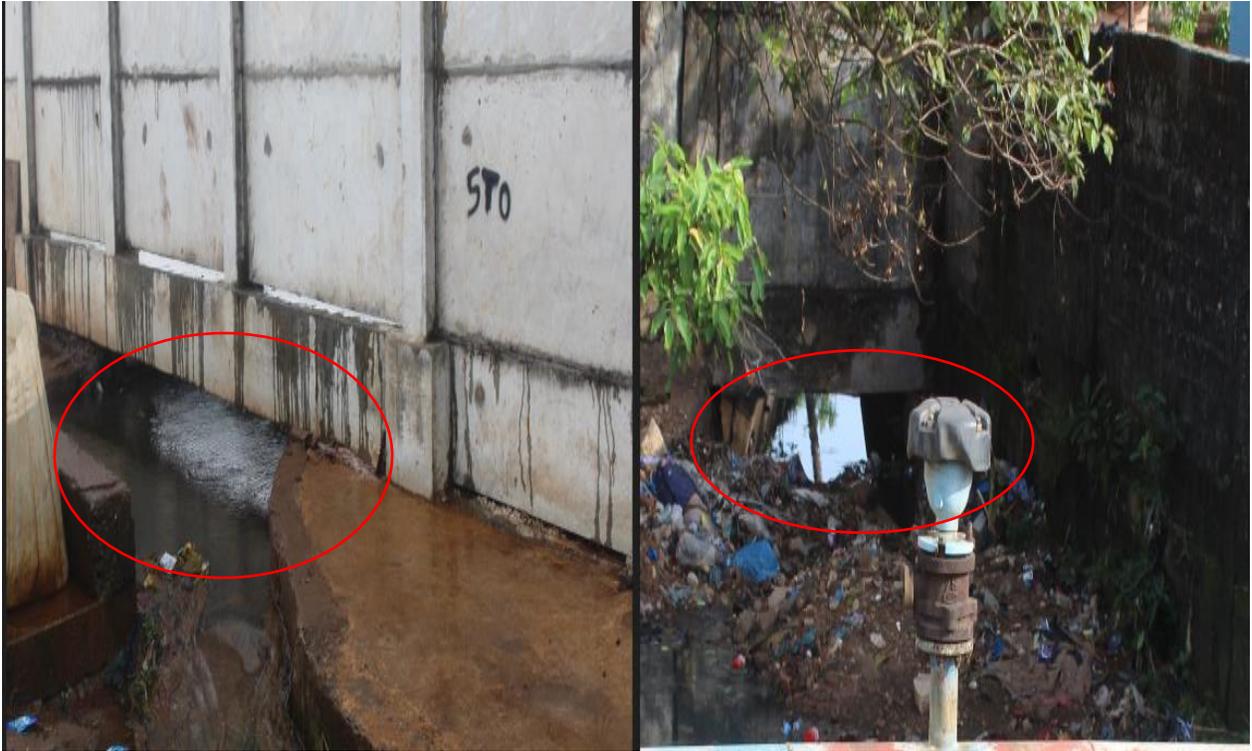
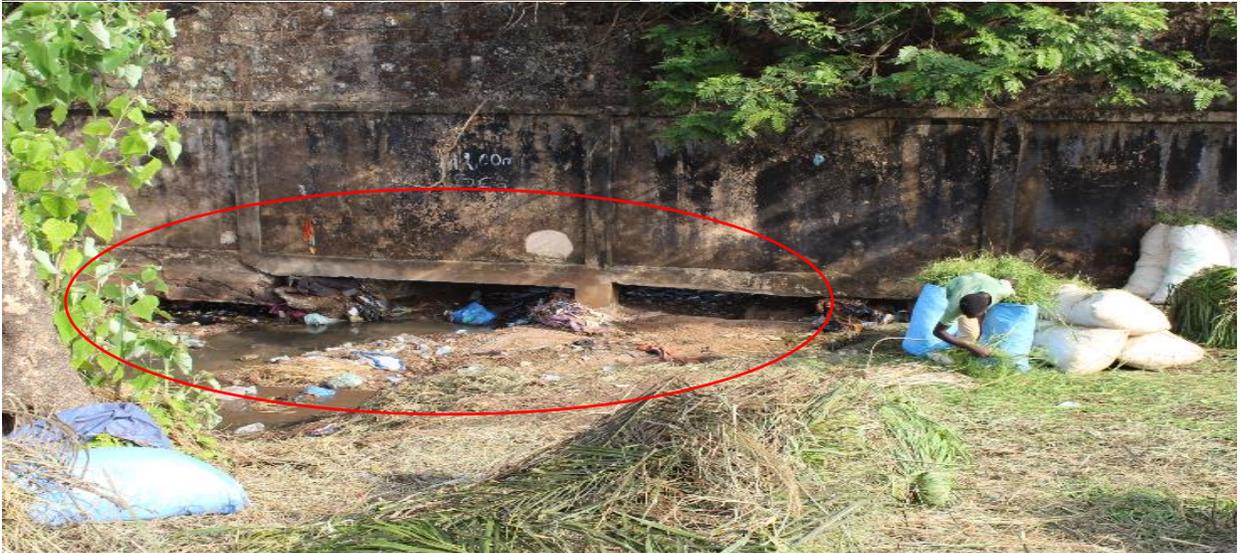
Caniveaux de ruissellement d'eau non- sécurisés

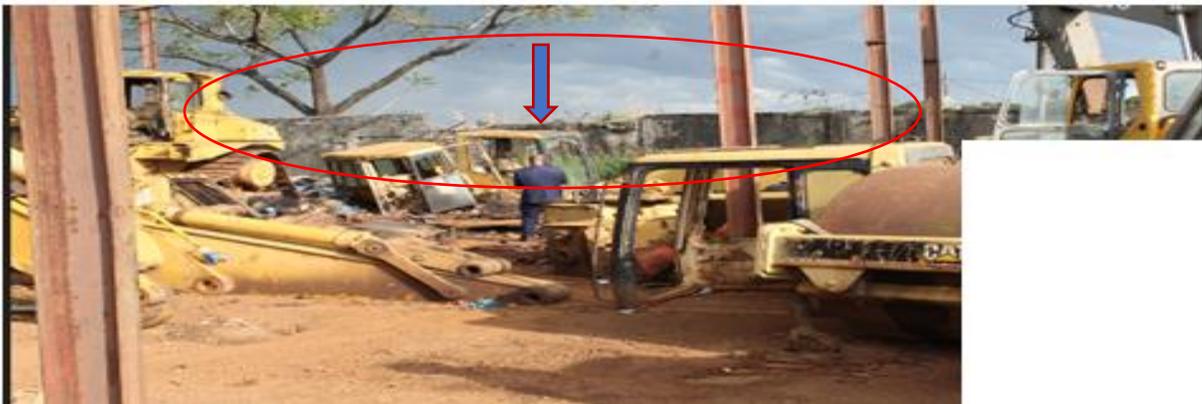
Atelier d'engins lourds situé contre le mur dégradé de la clôture de l'aéroport

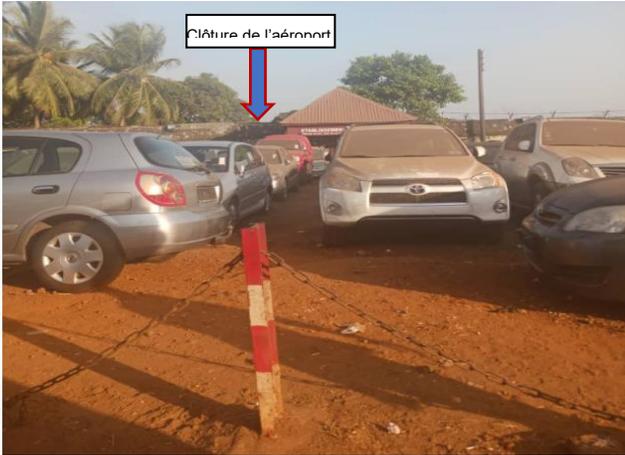
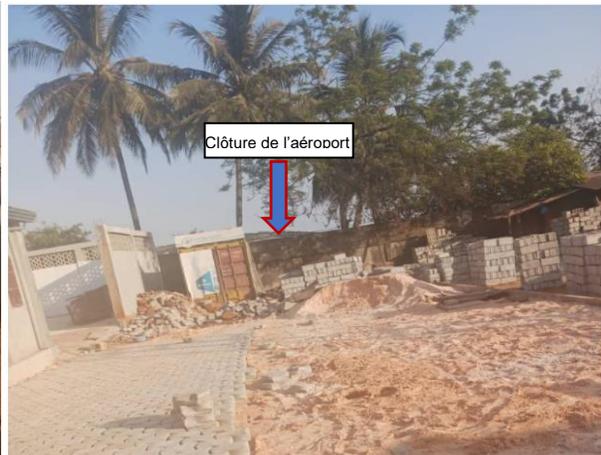
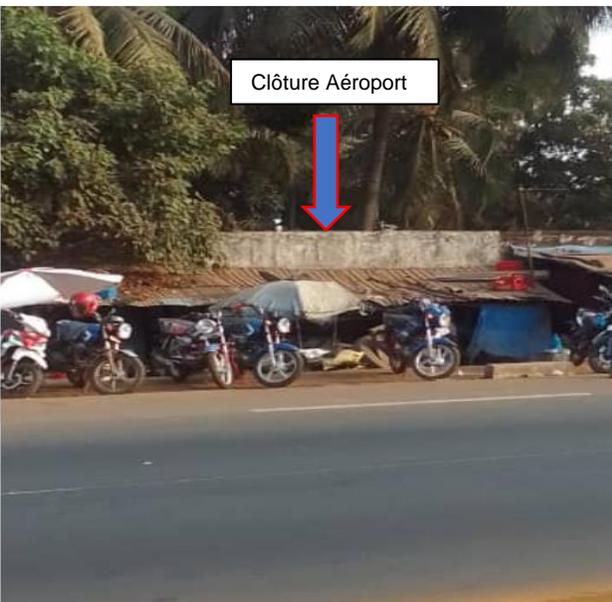
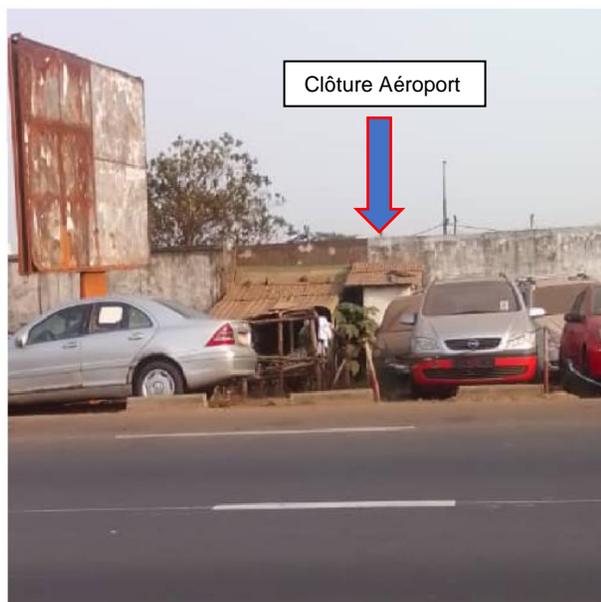
Extérieur de la clôture de l'aéroport occupé par l'informel

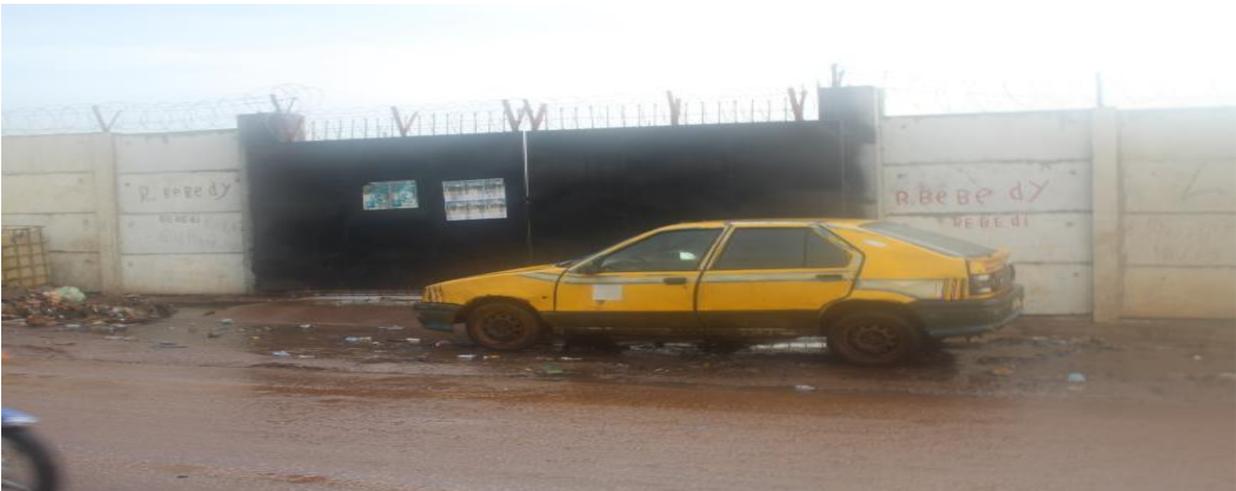
Portail d'évacuation d'urgence obstrué par un véhicule à l'extérieur
