COMMISSION D'ENQUETE TECHNIQUE

RAPPORT FINAL

**SUR L'ACCIDENT DE L'AERONEF DE TYPE L410,
IMMATRICULE 3X-AAK DE LA COMPAGNIE EAGLE AIR**

SURVENU LE DIMANCHE 24 JUIN 2018

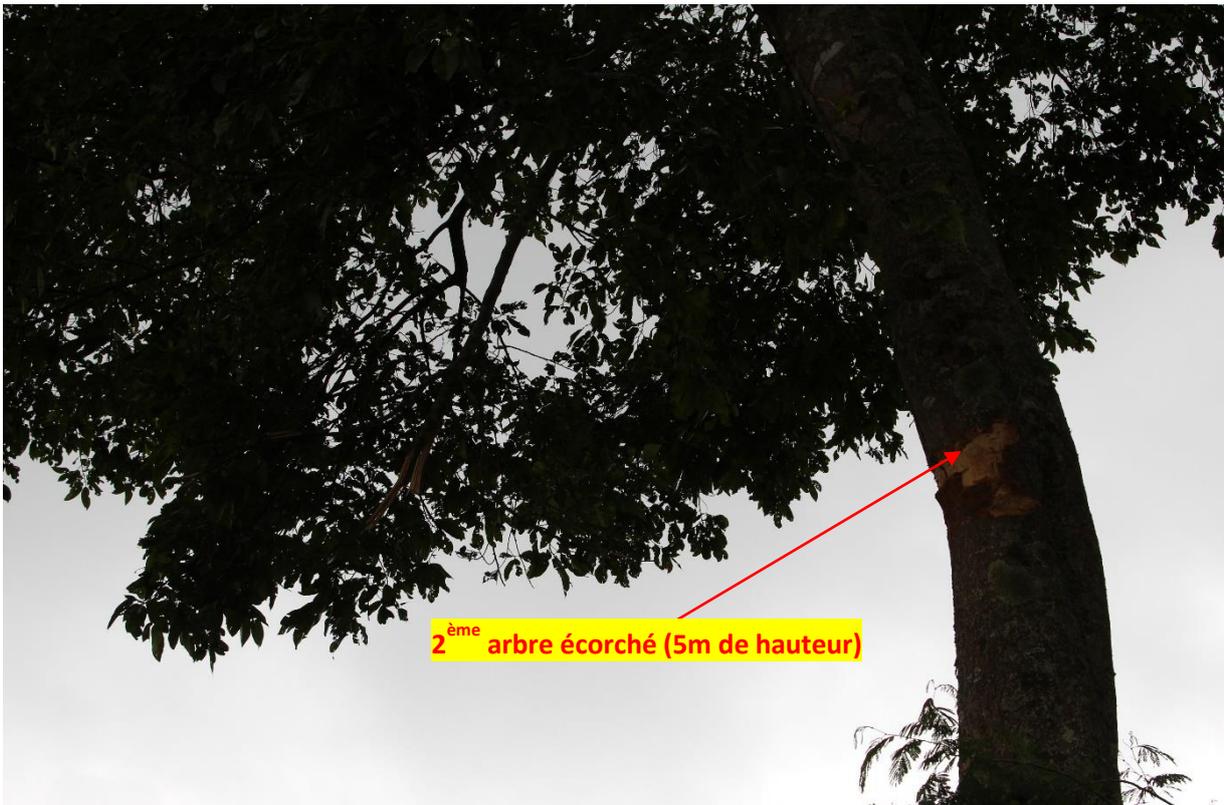
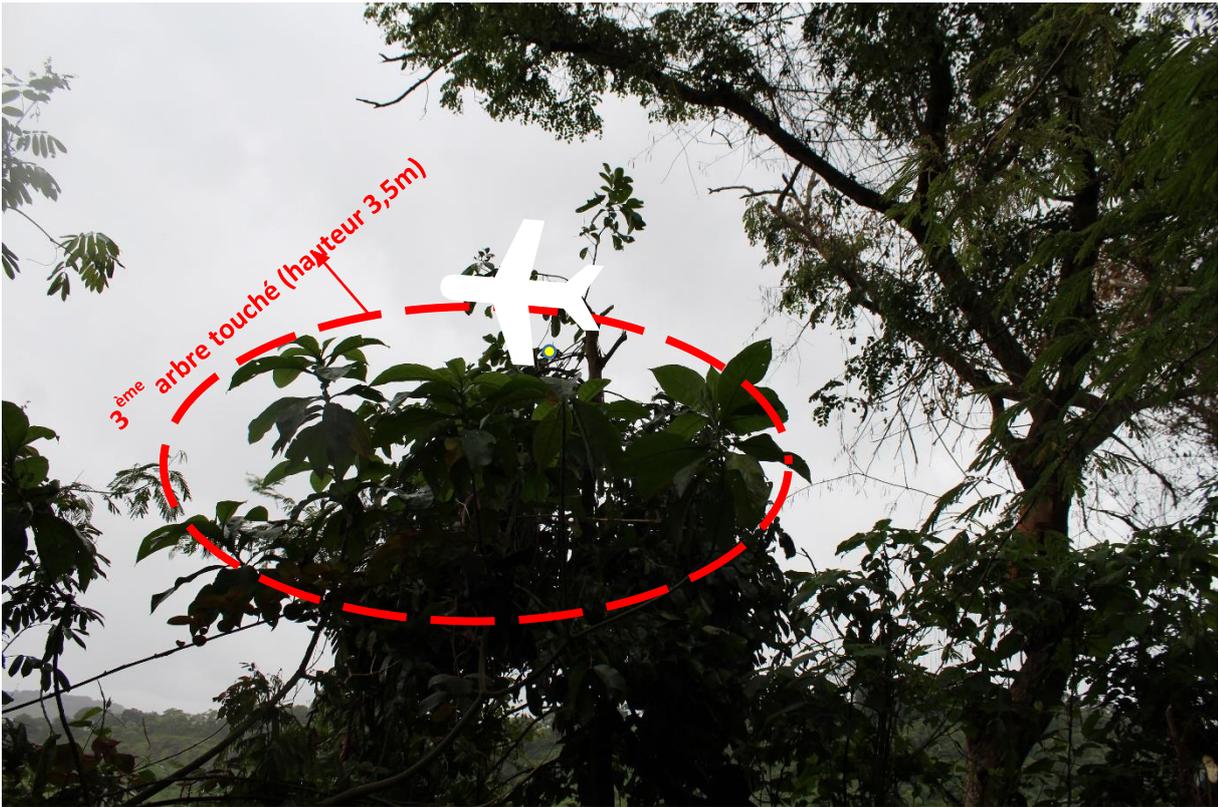
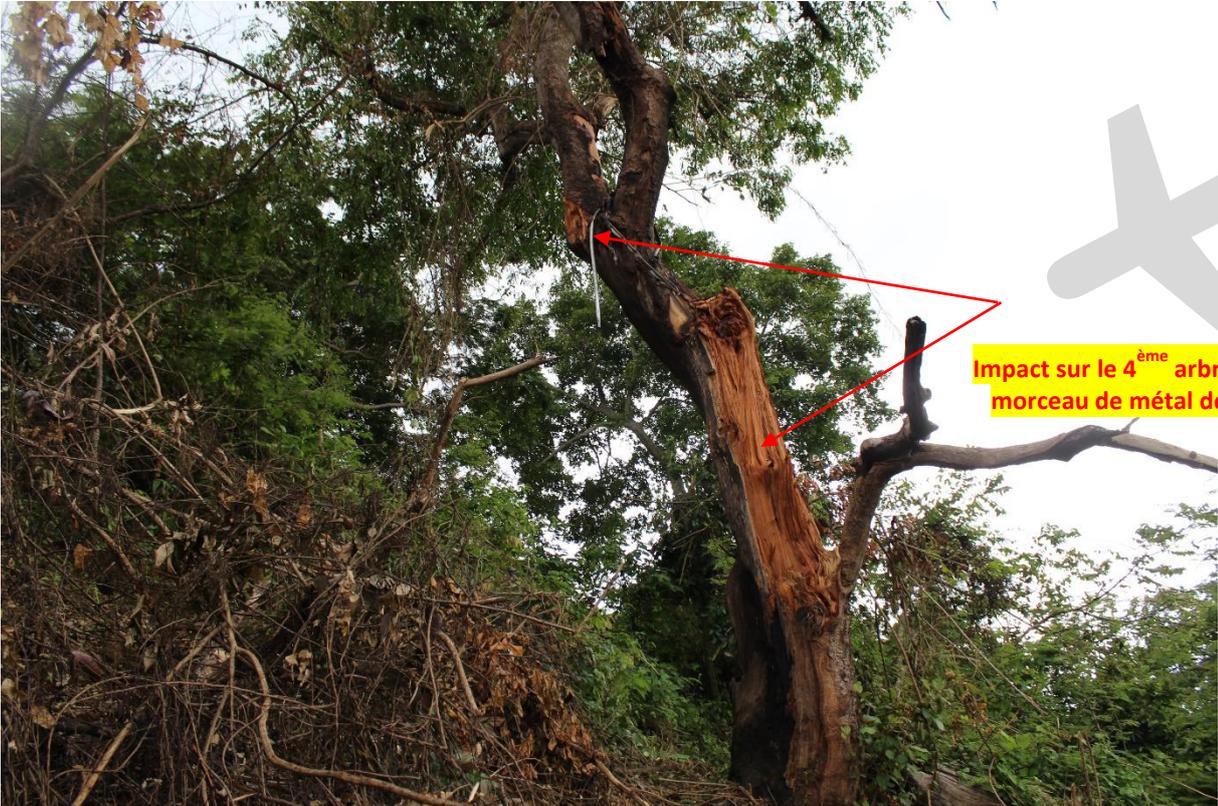
Les débris de l'avion L410 sont éparpillés sur une grande surface. Quelques éléments de l'empennage, la porte principale et le sabot de queue ont été retrouvés à proximité des arbres.

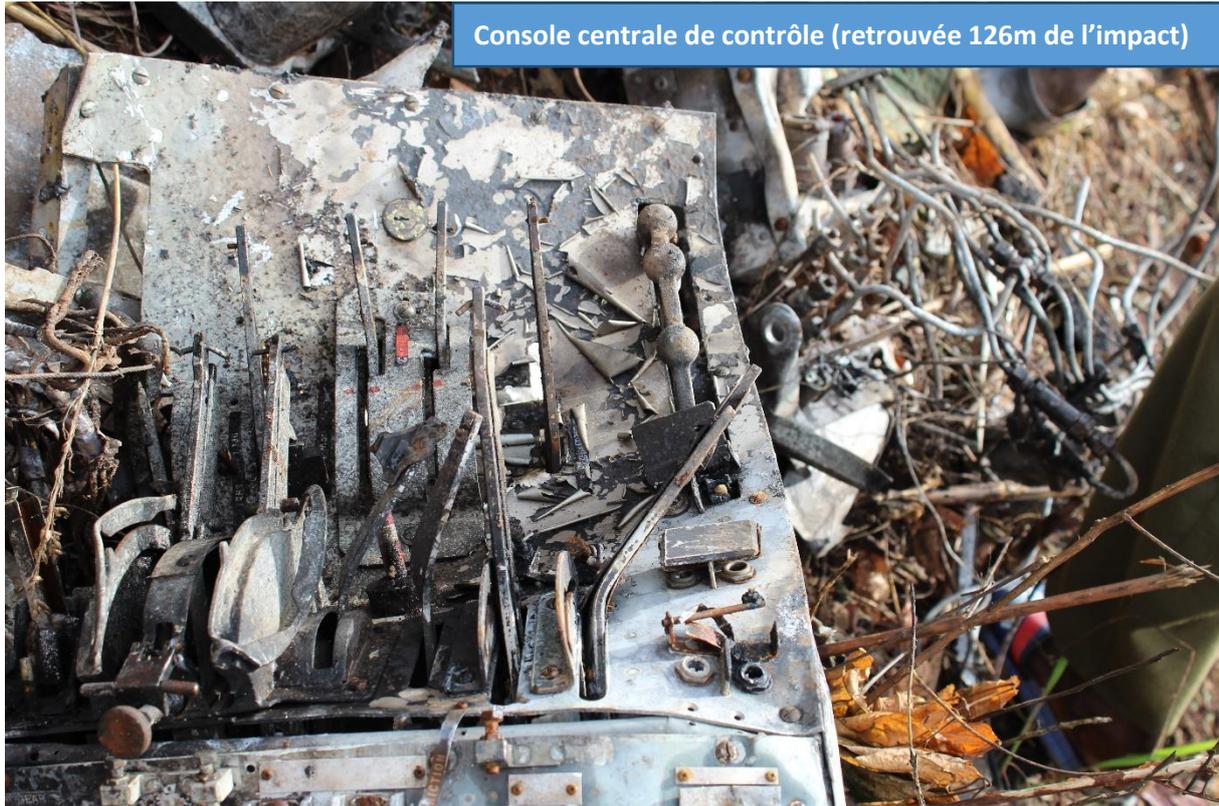
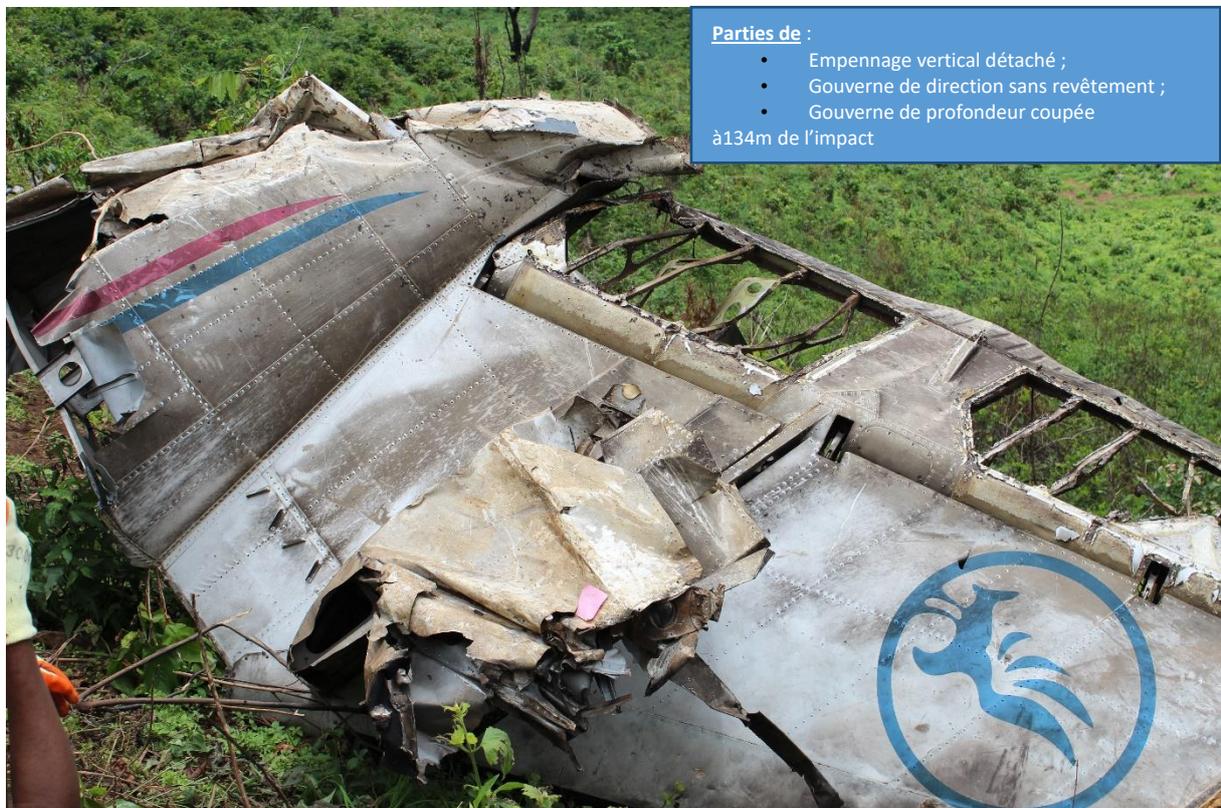
Des éléments du mécanisme des gouvernes de profondeur et de direction ont été retrouvés détachés de l'épave de l'avion.

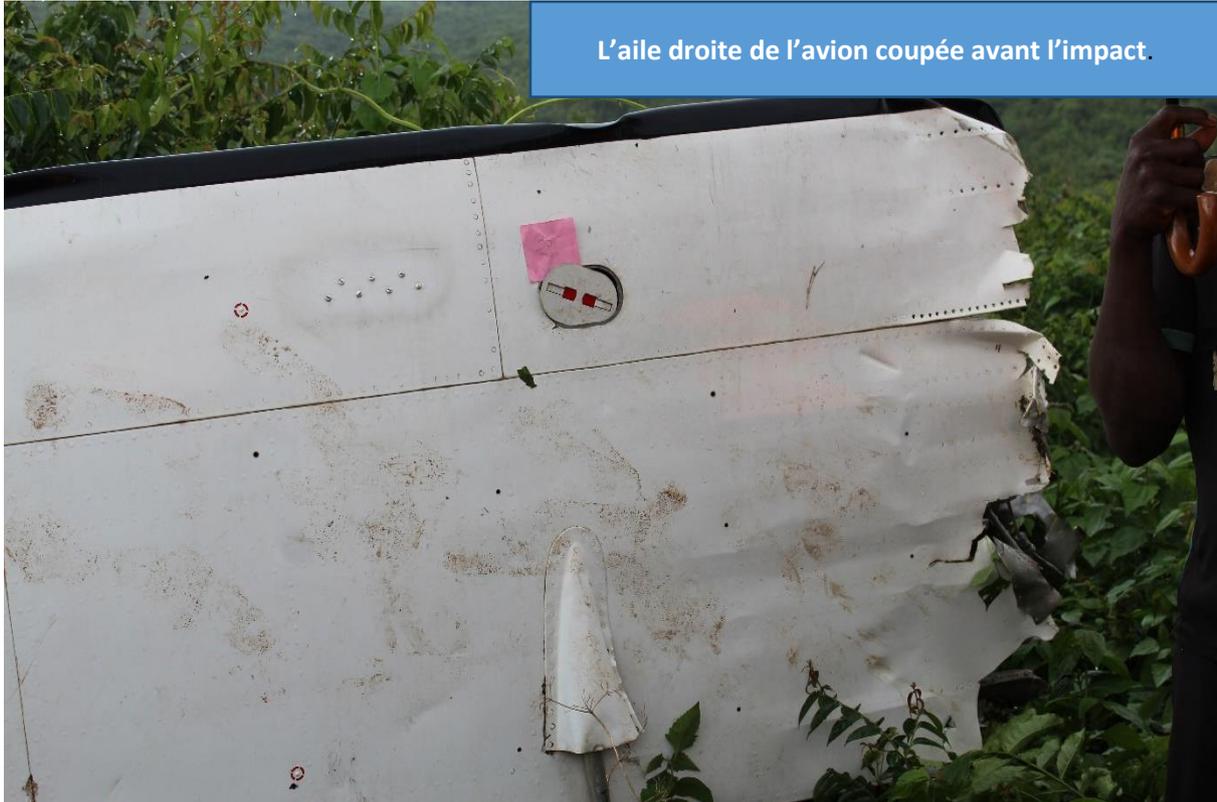
L'aile droite de l'avion coupée avant l'impact.

L'examen du site a permis de constater que le réservoir additif avait explosé et une partie du site avait pris feu suite au détachement du côté droit de l'aile, mais une forte pluie contribua à arrêter et à éteindre l'avancée de l'incendie causé par le dégât à proximité des champs de culture.

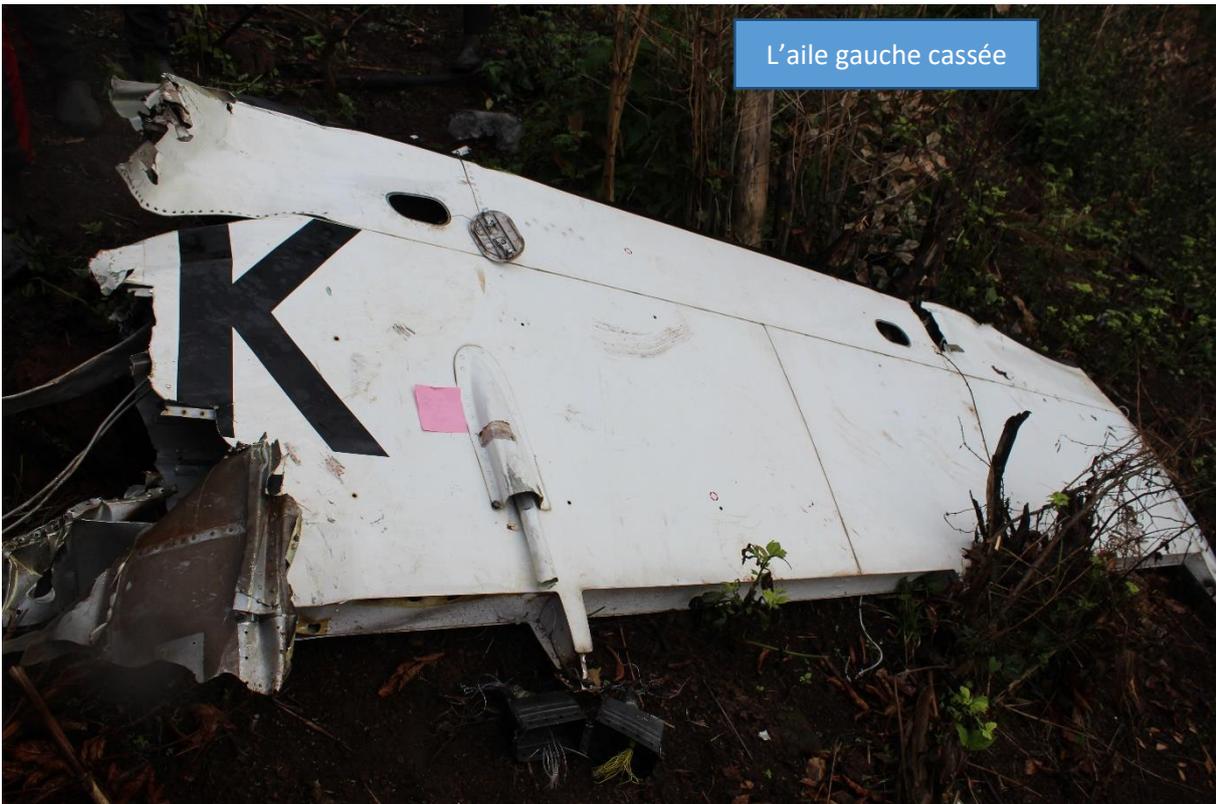
L'aile gauche cassée

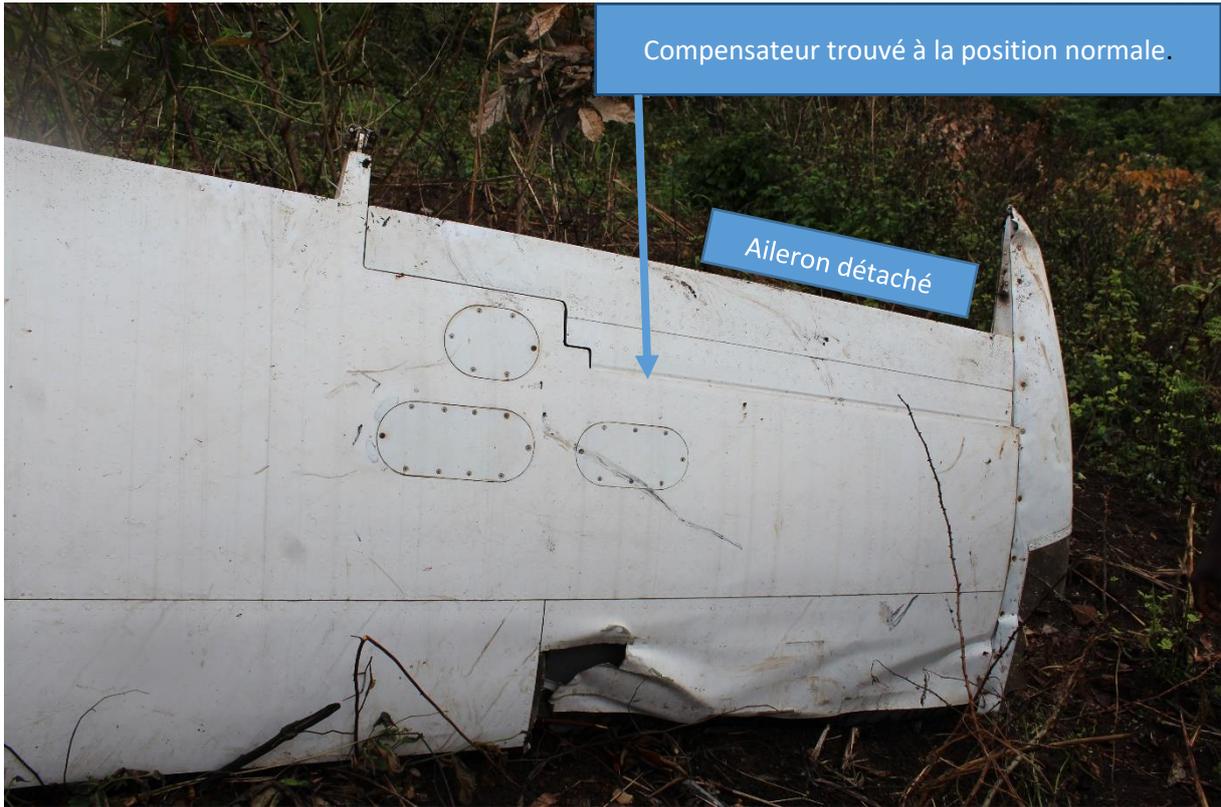
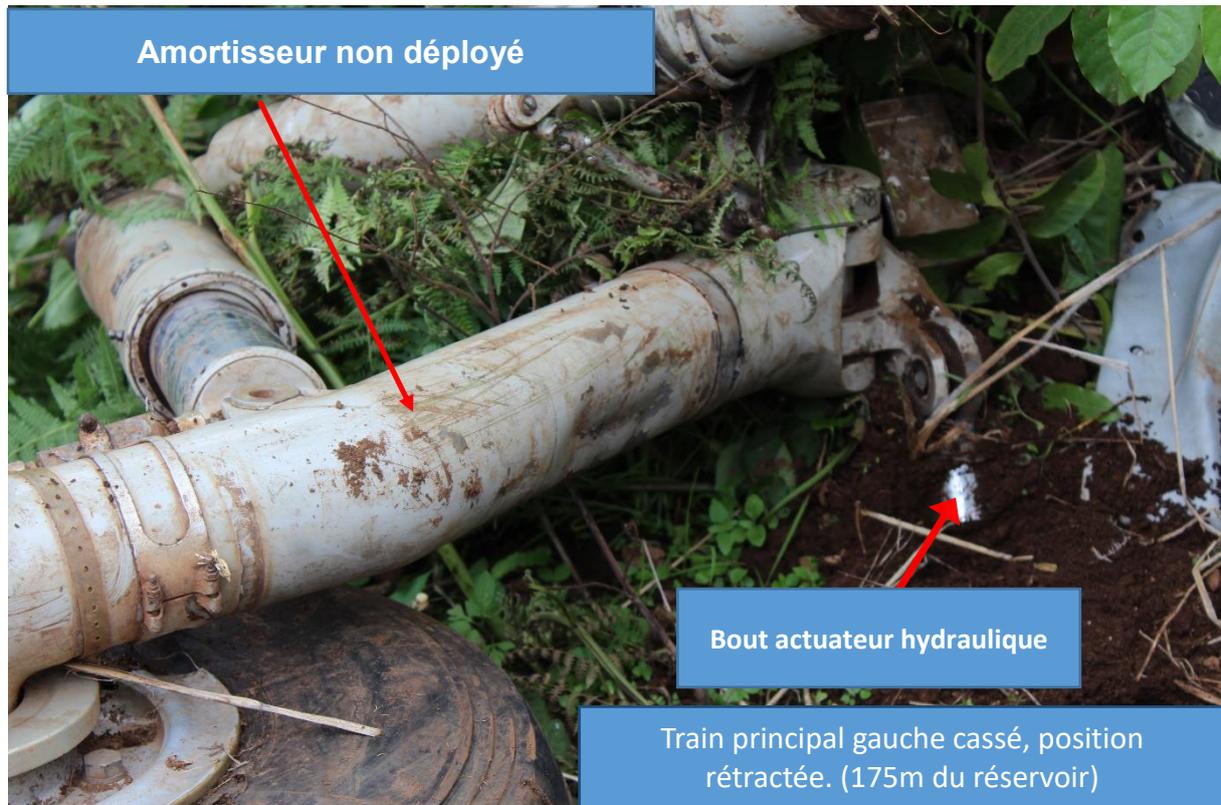
Structure de train principal cassé

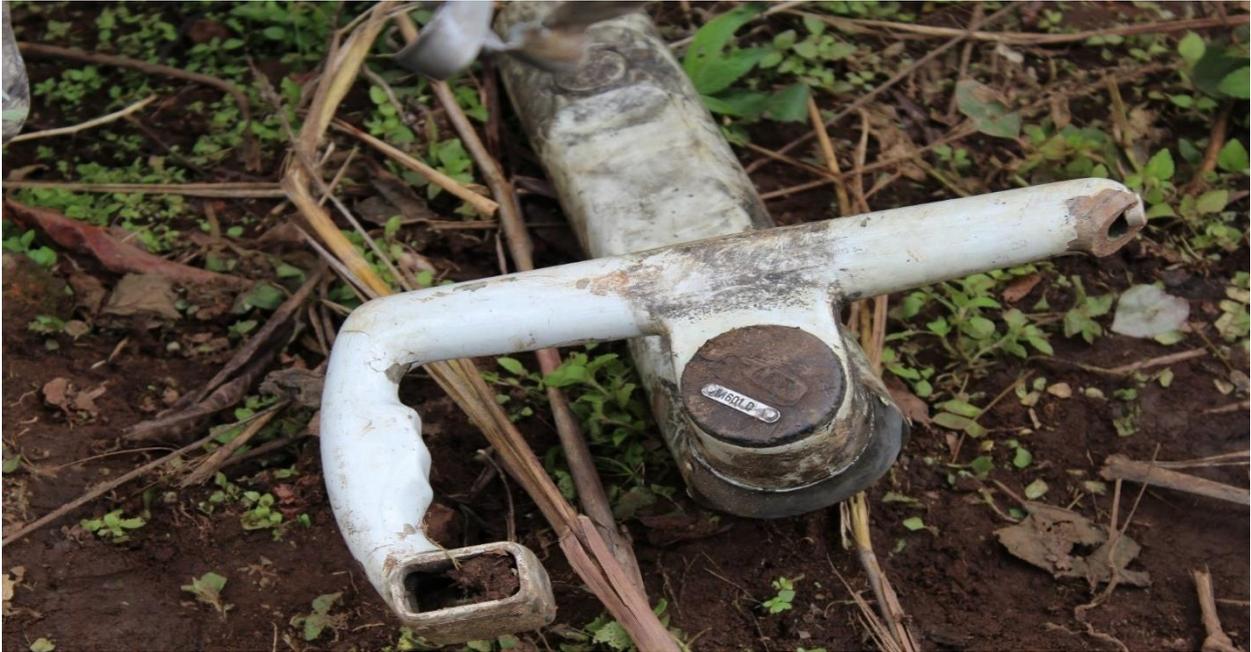
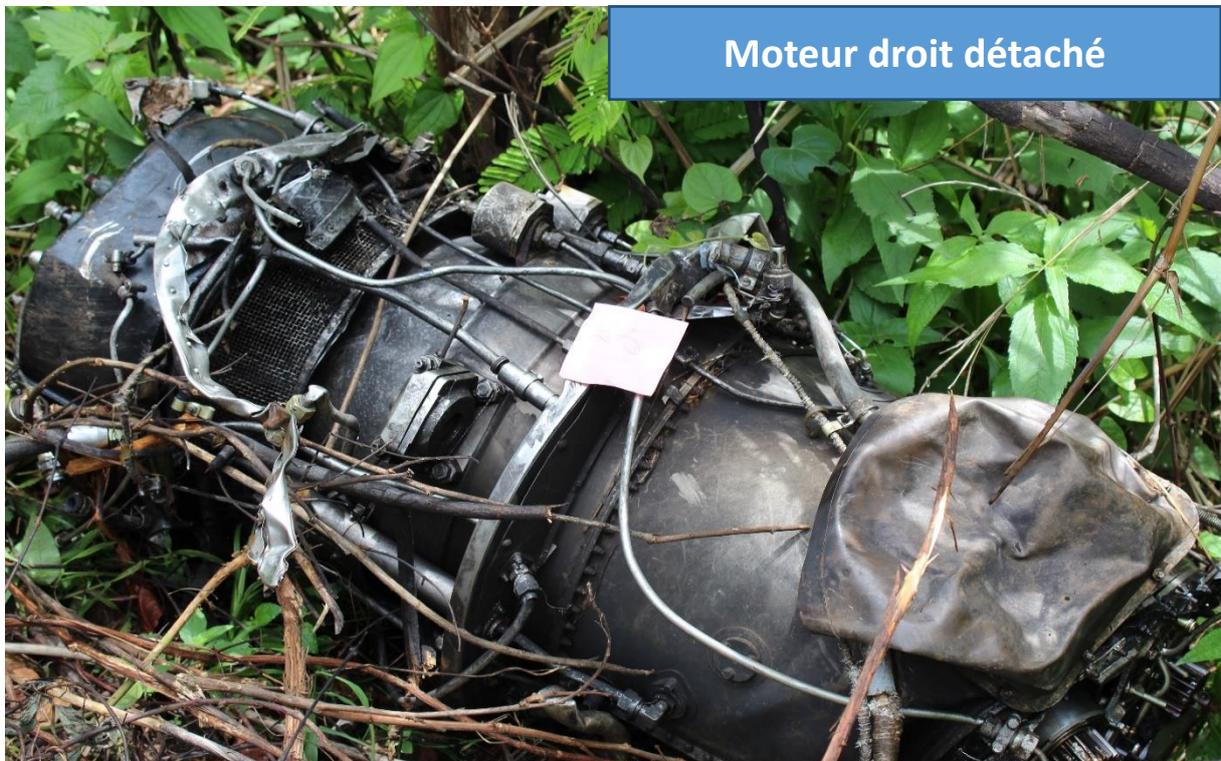
Les deux moteurs ont quitté leur loge pour s'écraser séparément. Toutes les aubes de fan sont rompues. Les éléments tournants des moteurs sont fortement endommagés. Les éléments des moteurs identifiés ne présentent pas de traces visibles d'incendie.

Moteur droit détaché

Moteur gauche détaché

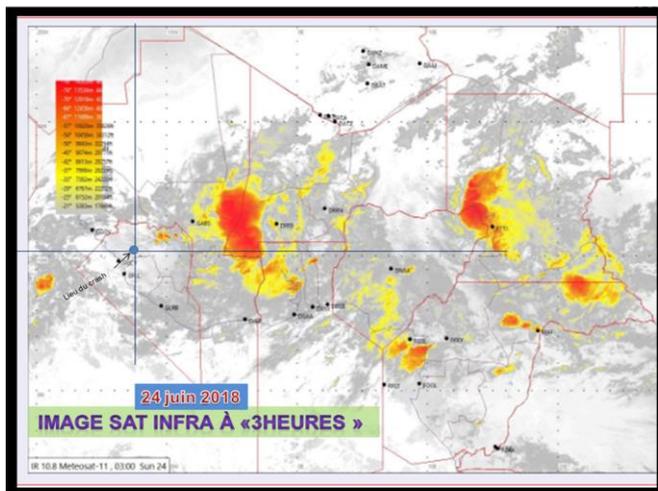
Exemple d'imagérie infrarouge à 3heures TU du matin

Dans l'ensemble les conditions atmosphériques ont été caractérisées par des pluies et des orages du nord Nigéria en Guinée en passant le Burkina Fasso, les parties nordiques du Bénin, du Togo, du Ghana,, de la Côte d'Ivoire le Mali depuis les premières heures du 24 jusque tard la nuit.

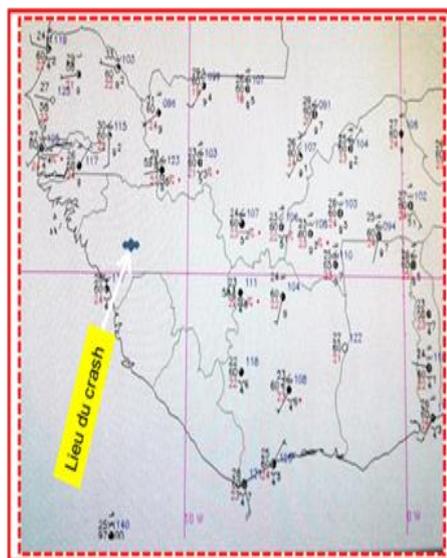
Carte Synoptique de surface (Temps 9heures TU)

Sur la carte synoptique on constatera que le ciel est couvert parfois et par endroit par des nuages cumuliforme (notamment des CB). Les lignes de grains sont observées indiquant des convections profondes. Les vents au sol comme en altitude sont parfois relativement forts. Des tourbillons (vortex) sont visibles sur la carte de 850 hPa
