-----  
**COMMISSION D'ENQUÊTE TECHNIQUE**

**RAPPORT D'ENQUETE TECHNIQUE SUR L'INCIDENT  
SURVENU LE 04 MAI 2014 SUR L'AERODROME DE  
CONAKRY- GBESSIA,  
AU BEECHCRAFT 1900D, IMMATRICULE ZS-OMC,  
NUMERO DE SERIE : UE-018  
EXPLOITE PAR SOLENTA AVIATION (PTY) LTD**

*Juin 2014*

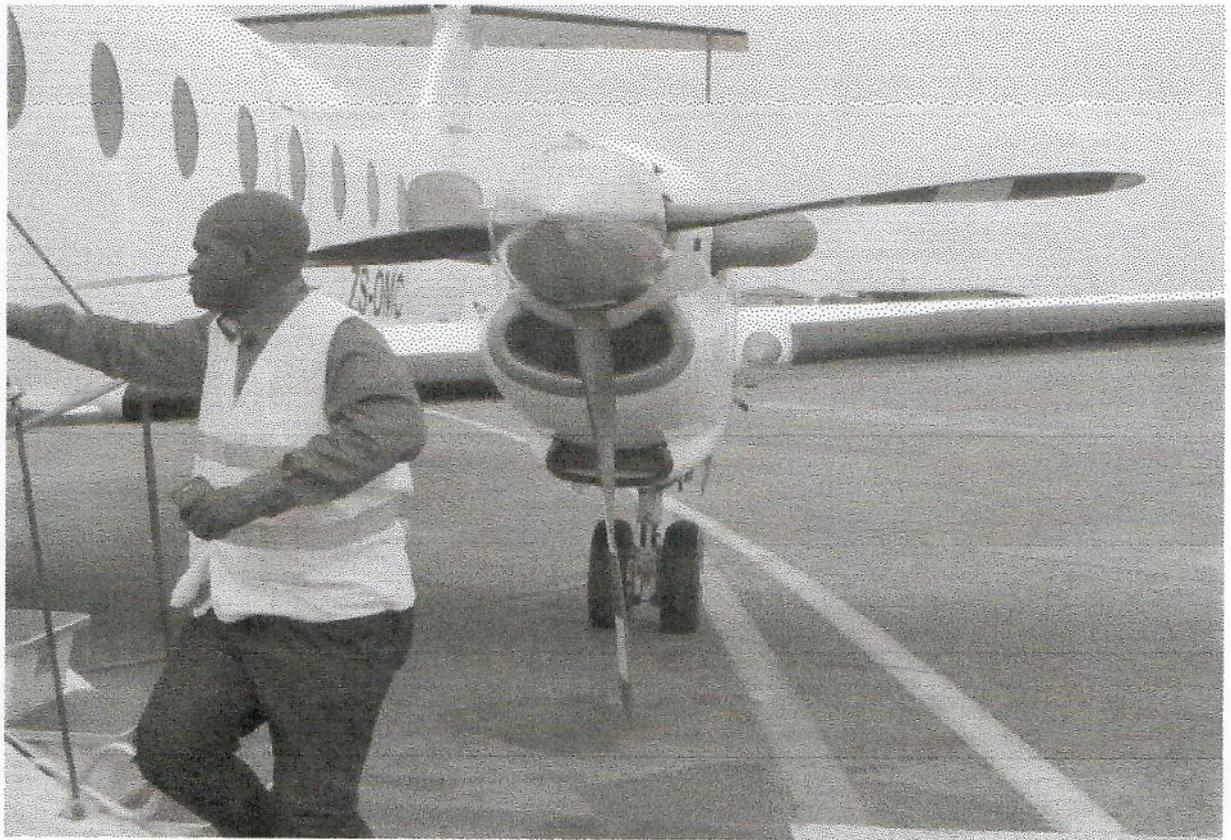
**VUE DU COTE GAUCHE DE L'AVION APRES L'INCIDENT**

**VUE COTE GAUCHE DE L'AVION : PRESENCE DE L'ASSISTANT DE LA COMPAGNIE**

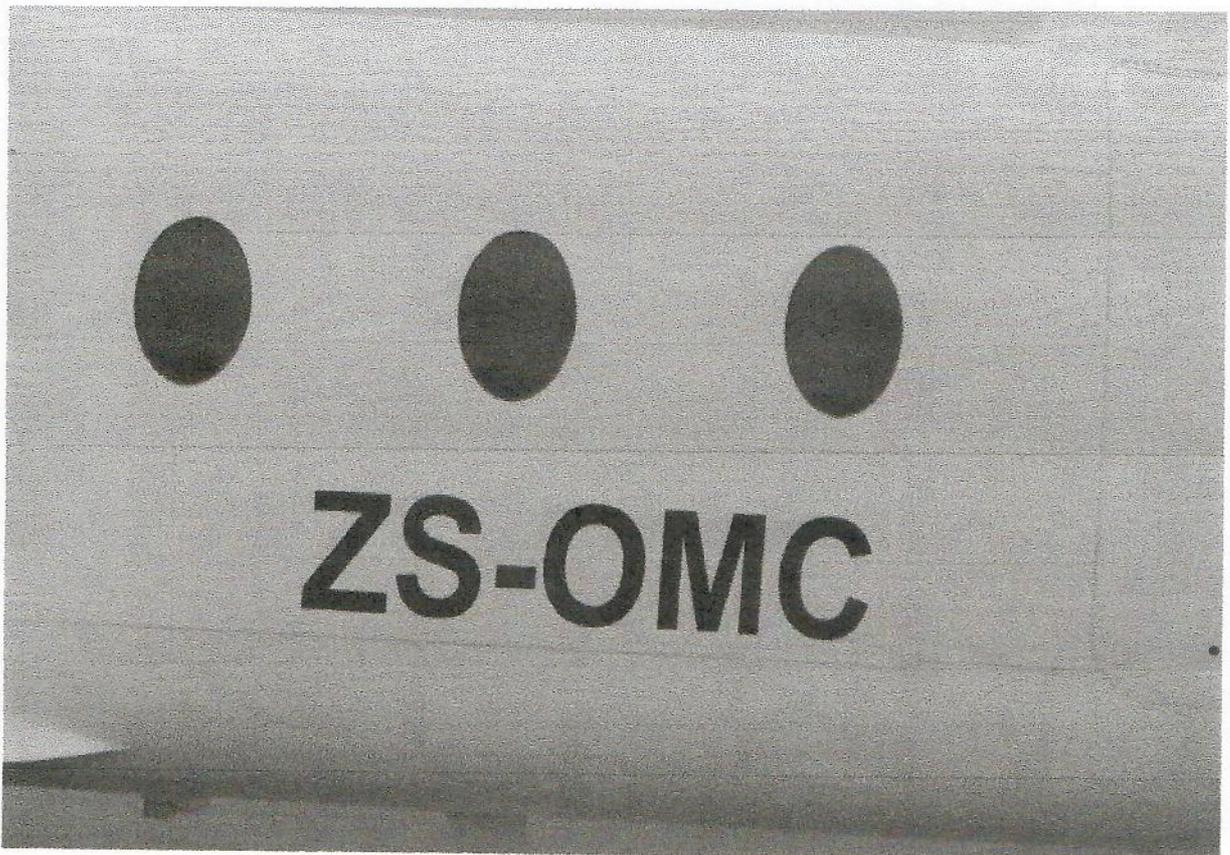
**VUE DU FUSELAGE DE L'AVION : NUMERO D'IMMATRICULATION**
