MINISTRE DES TRANSPORTS COMMISSION D'ENQUETE TECHNIQUE

RAPPORT FINAL

**SUR L'ACCIDENT DE L'AERONEF DE TYPE A 320neo,
IMMATRICULE CS-TVI DE LA COMPAGNIE TAP AIR PORTUGAL,
SURVENU LE VENDREDI 2 SEPTEMBRE 2022
A L'AEROPORT INTERNATIONAL AHMED SEKOU TOURE DE
CONAKRY**

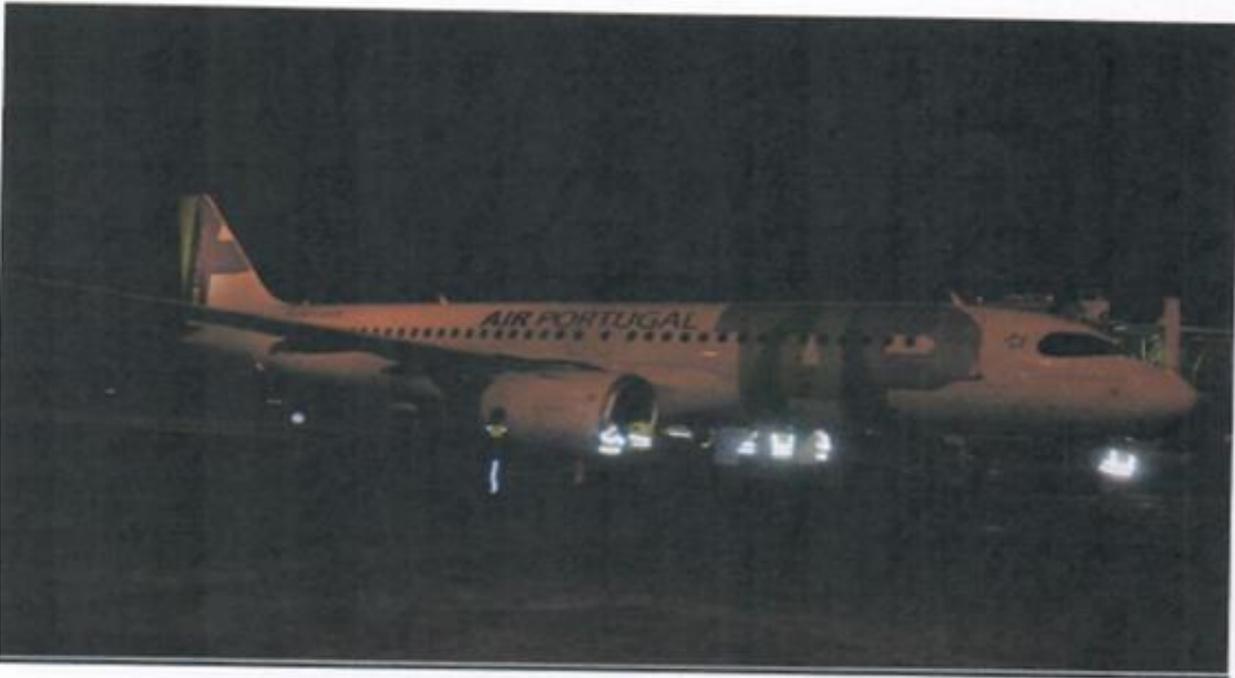
La présence des débris d'objets étrangers « FOD », a causé les dommages graves sur :

- le capot d'admission d'air ;
- les portes de capot de ventilation ;
- le moteur lui-même ;
- les portes du capot d'inverseur de poussée ;
- le revêtement du capot de translation ;
- le conduit de l'antigivrage ;
- la ligne de détection PT2 ;
- la base de certains OGV ;
- le support de capot du moteur.

VUE GENERALE DE L'AERONEF

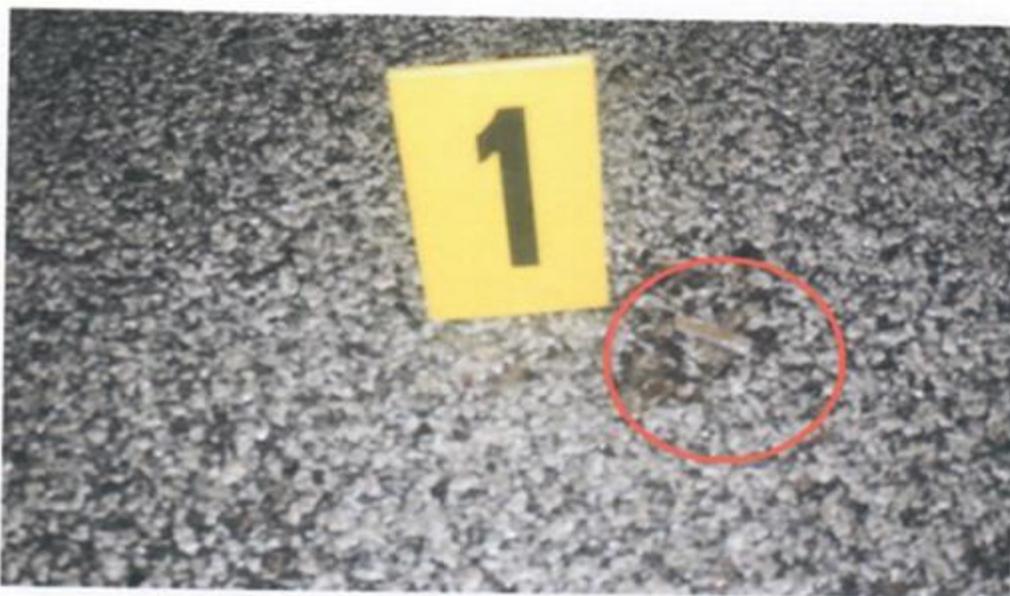
DEBRIS DE FER

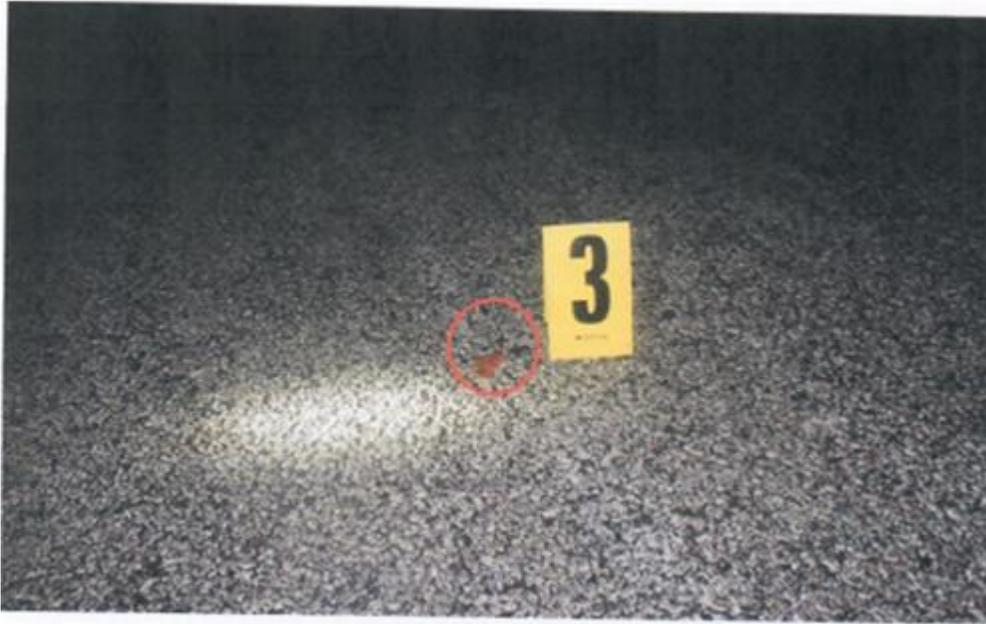
DEBRIS DE VERRE DE COULEUR ORANGE

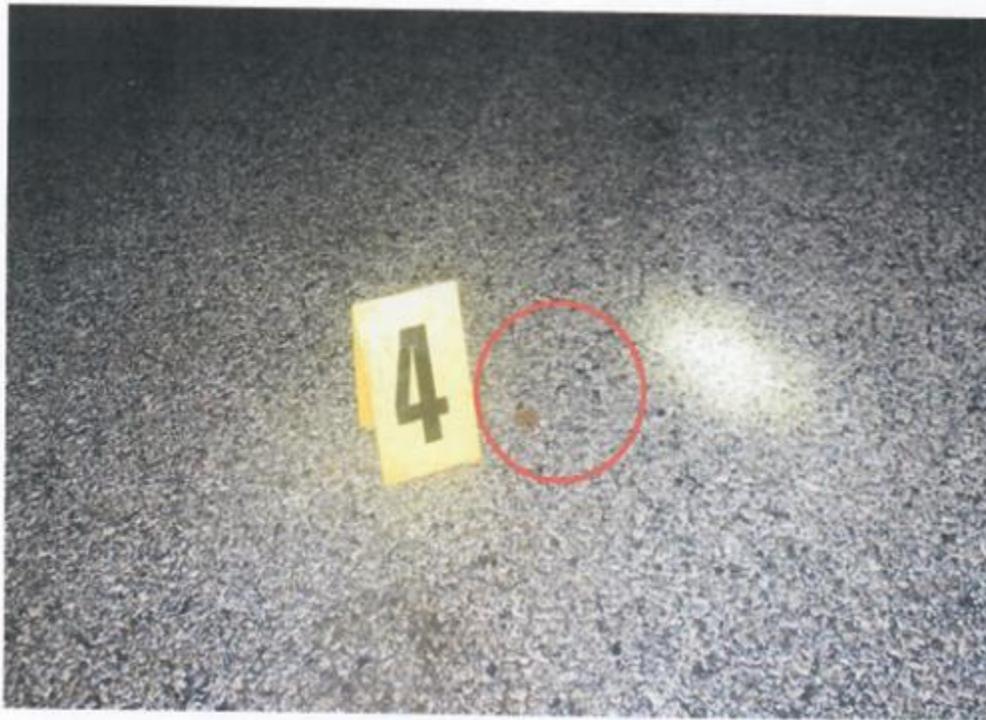
DEBRIS DE FER

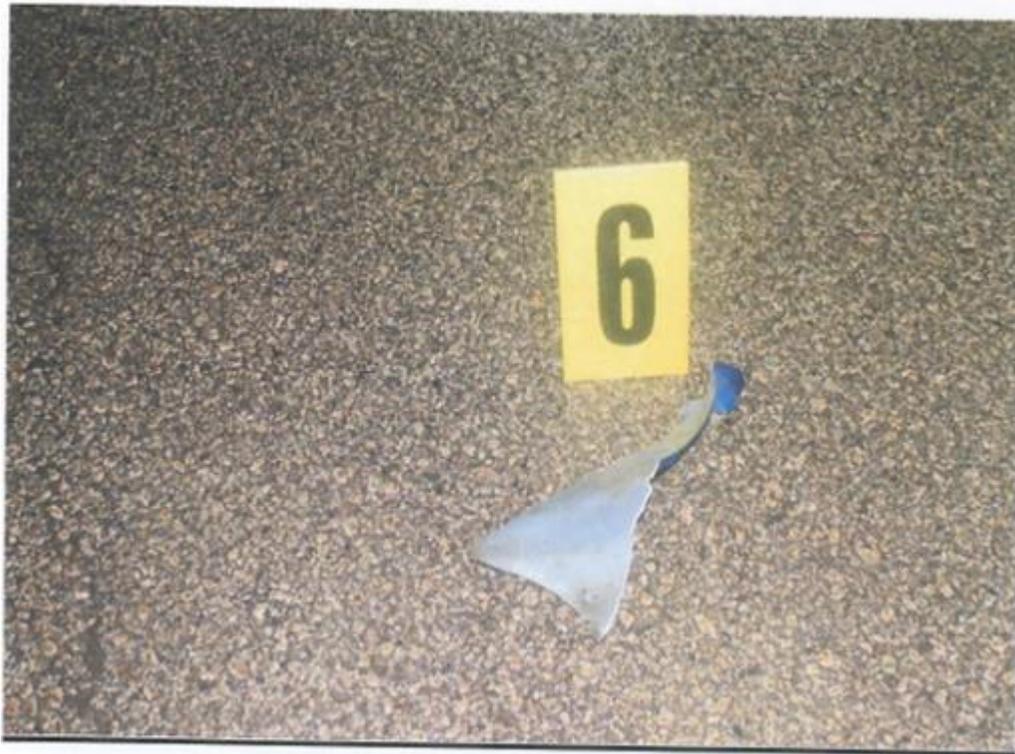
DEBRIS DE PLASTIQUE BLEU

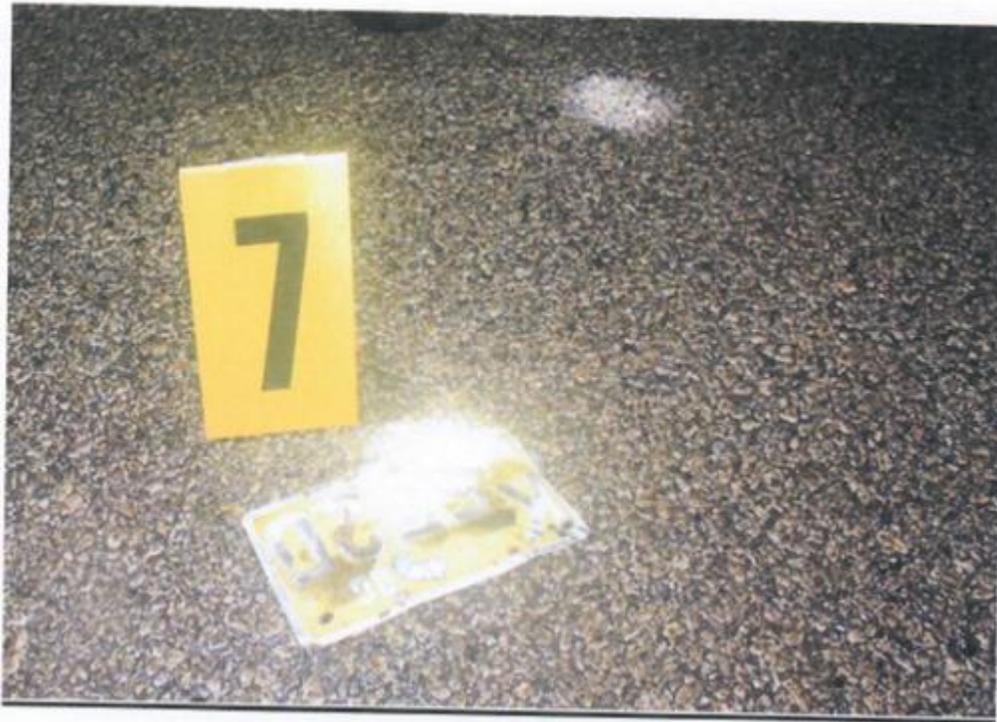
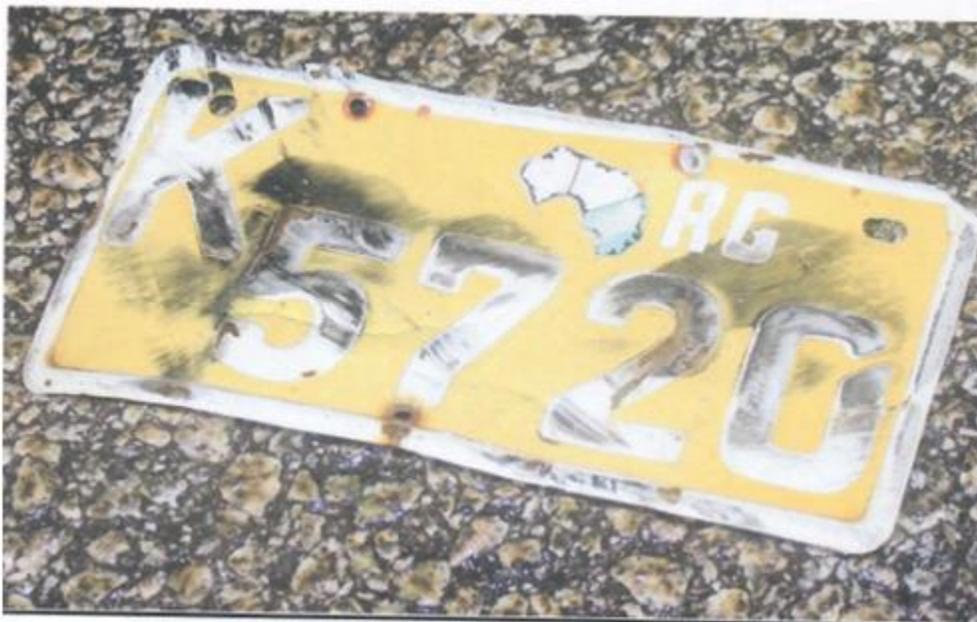
PLAQUE D'IMMATRICULATION DE LA MOTO

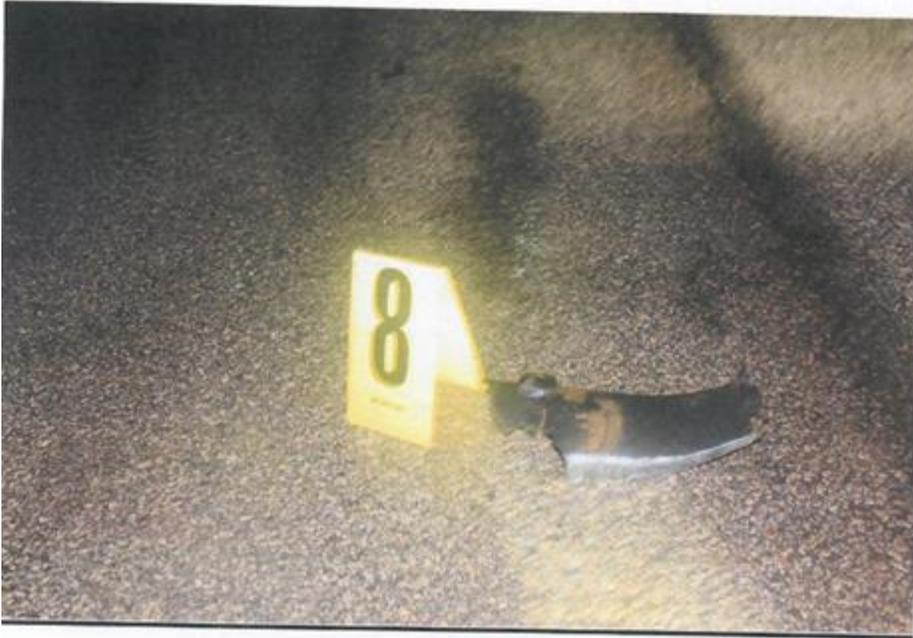
DEBRIS DE PLASTIQUE NOIR

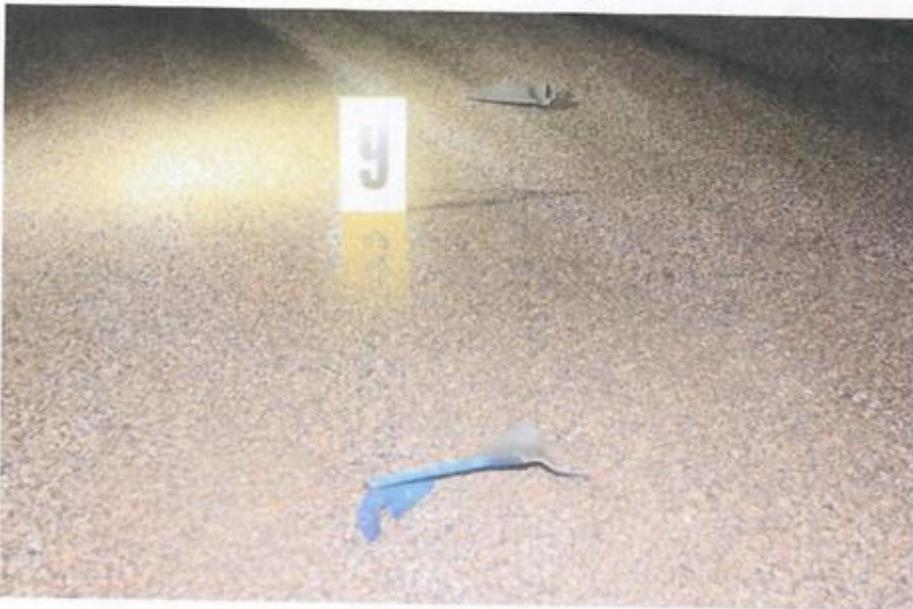
DEBRIS DE PLASTIQUE BLEU

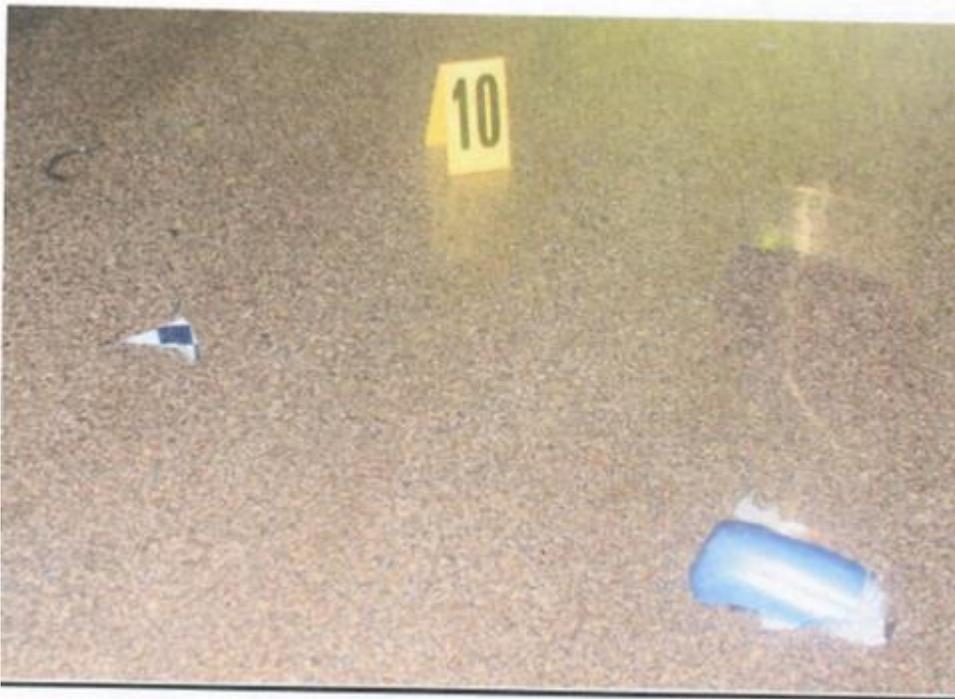
DEBRIS DE PLASTIQUE BLEU

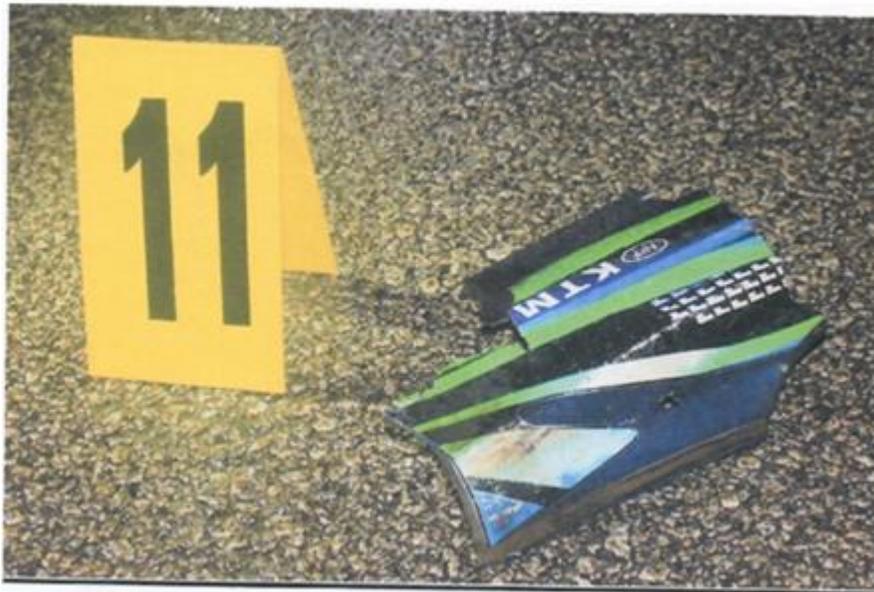
DEBRIS DE PLASTIQUE MULTICOLORE

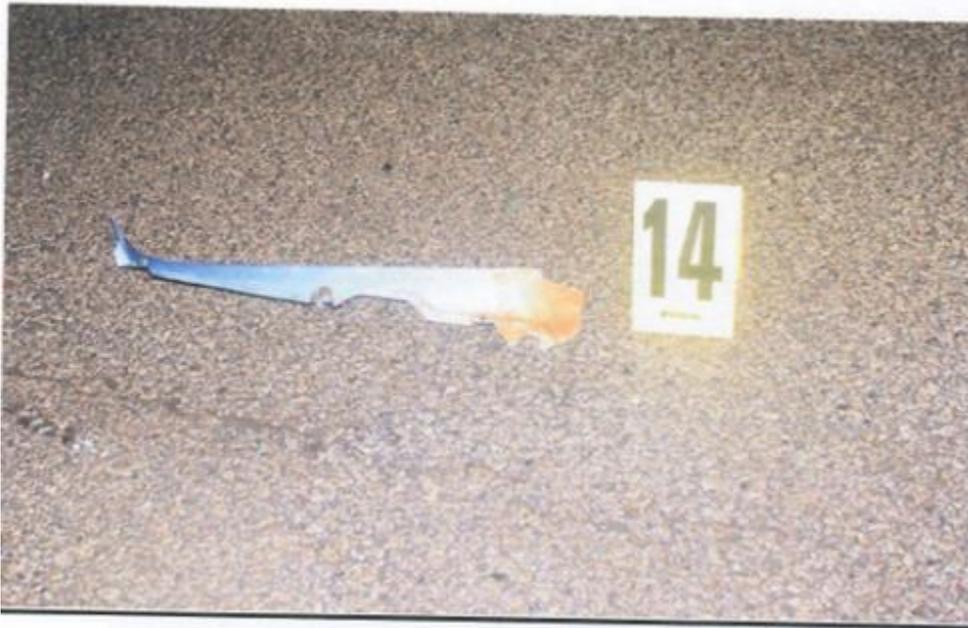
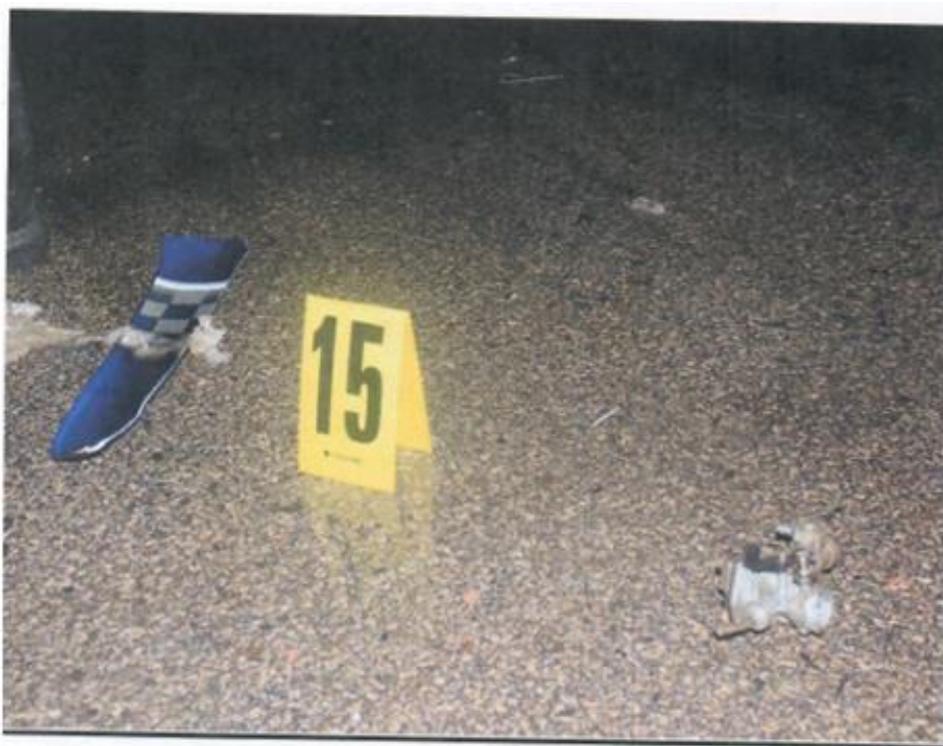
DEBRIS DE LA MOTO

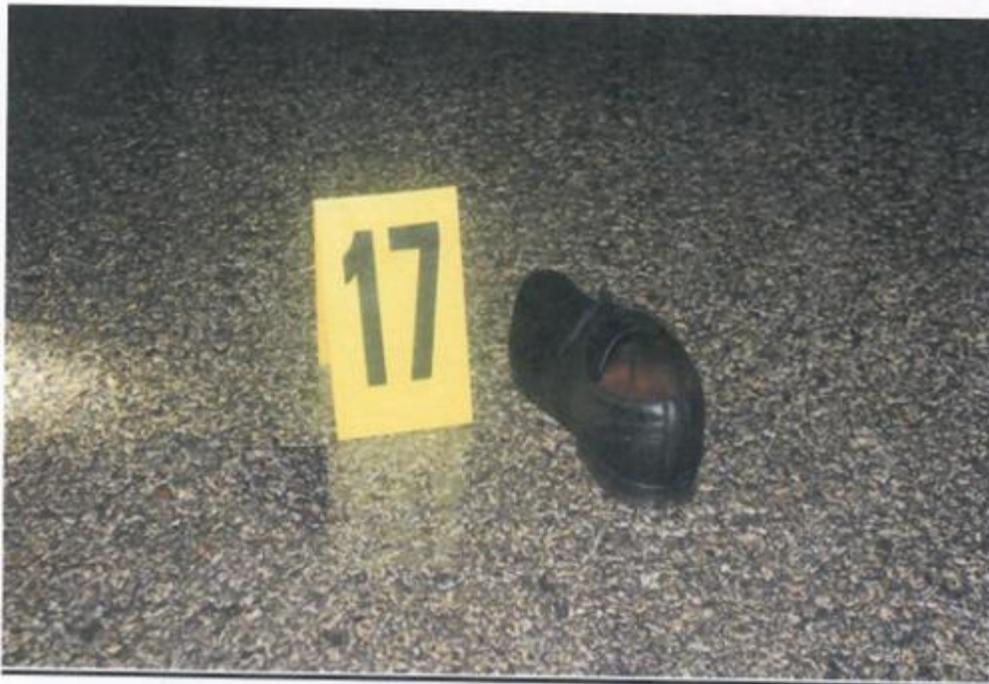
PIED GAUCHE D'UNE PAIRE DE SOULIERS

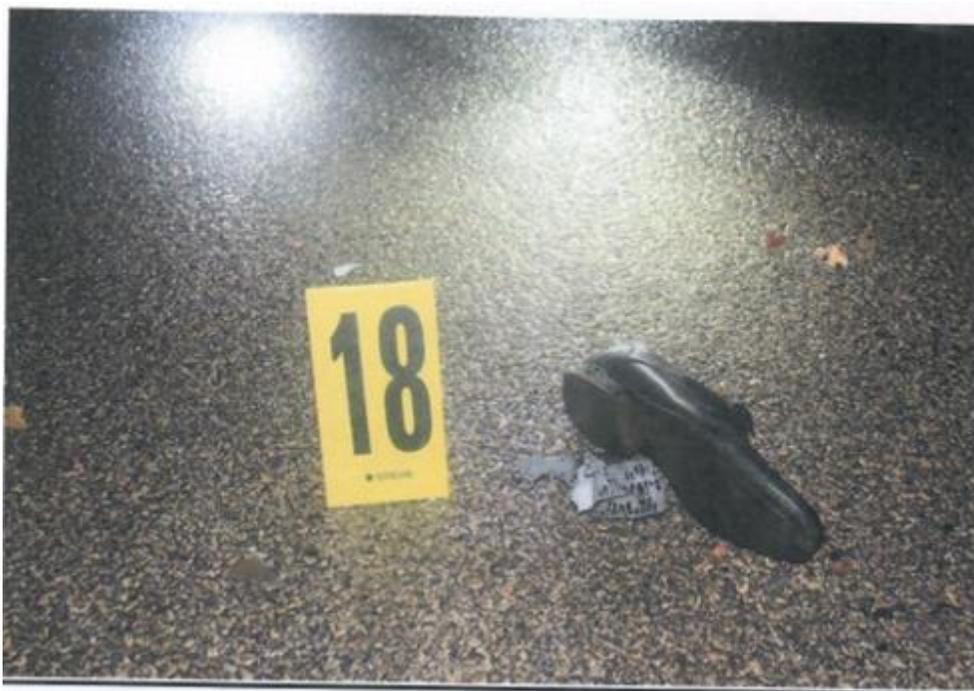
PIED DROIT D'UNE PAIRE DE SOULIERS

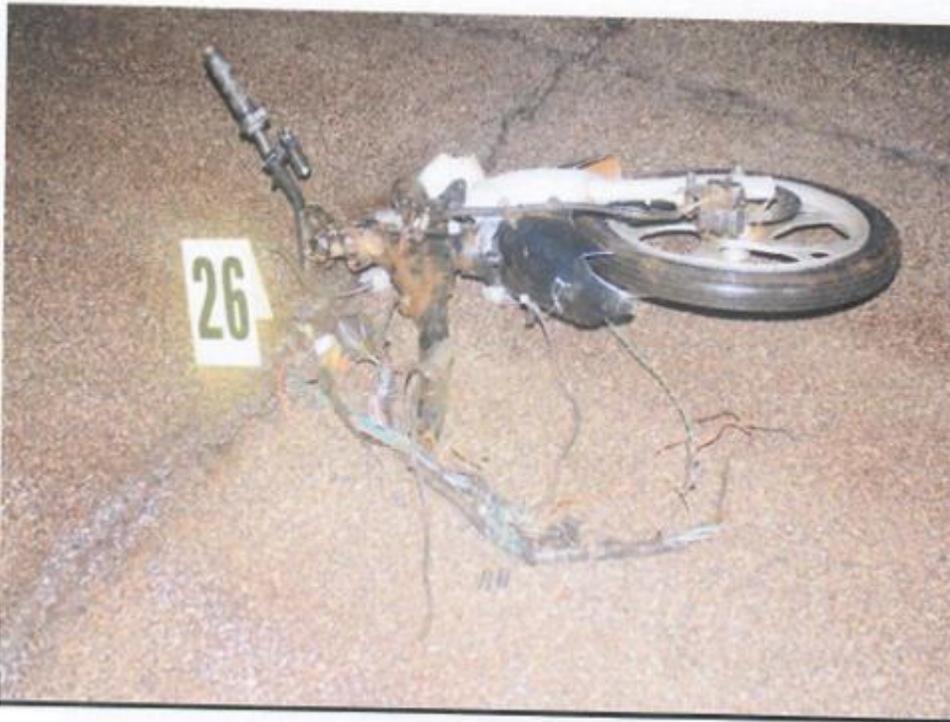
ROUE AVANT ET ACCESSOIRES DE LA MOTO

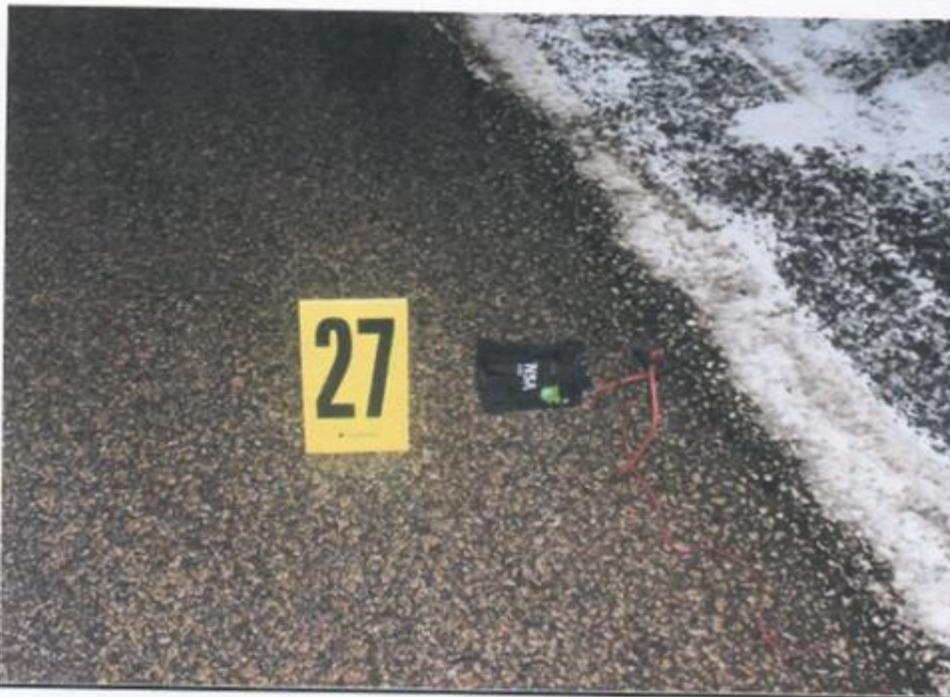
FRAGMENT DE BATTERIE DE LA MOTO

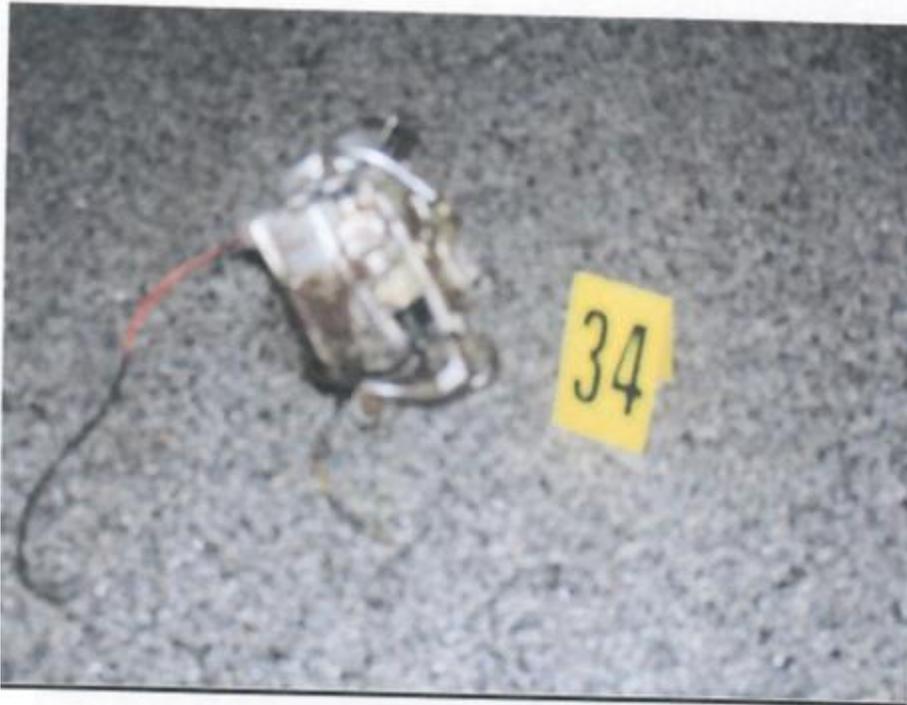
FRAGMENT DE MOTEUR DE LA MOTO

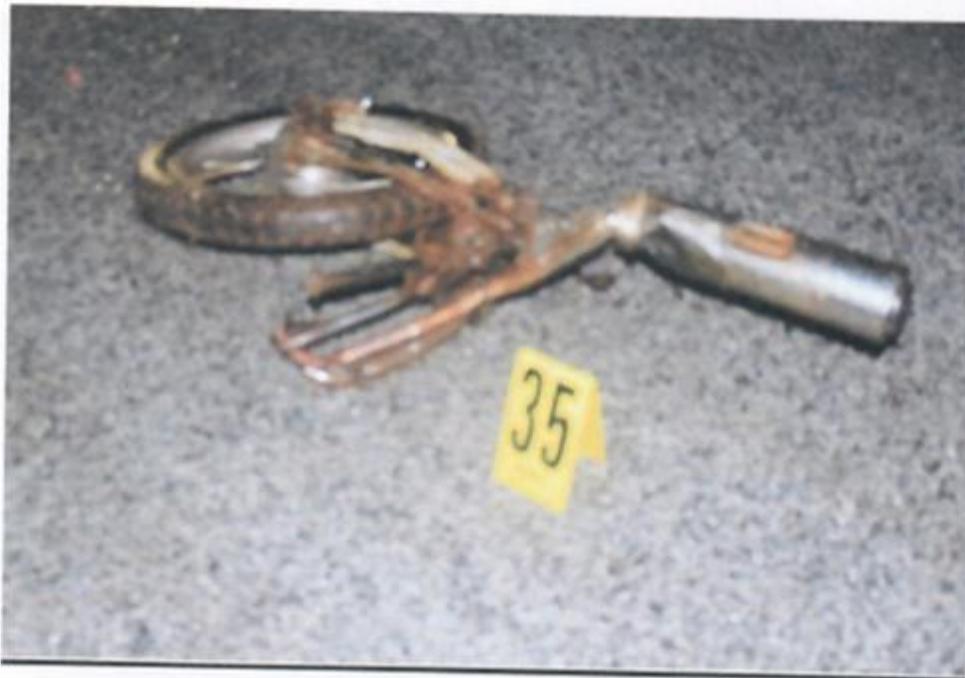
ROUE ARRIERE ET L'ECHAPPEMENT DE LA MOTO

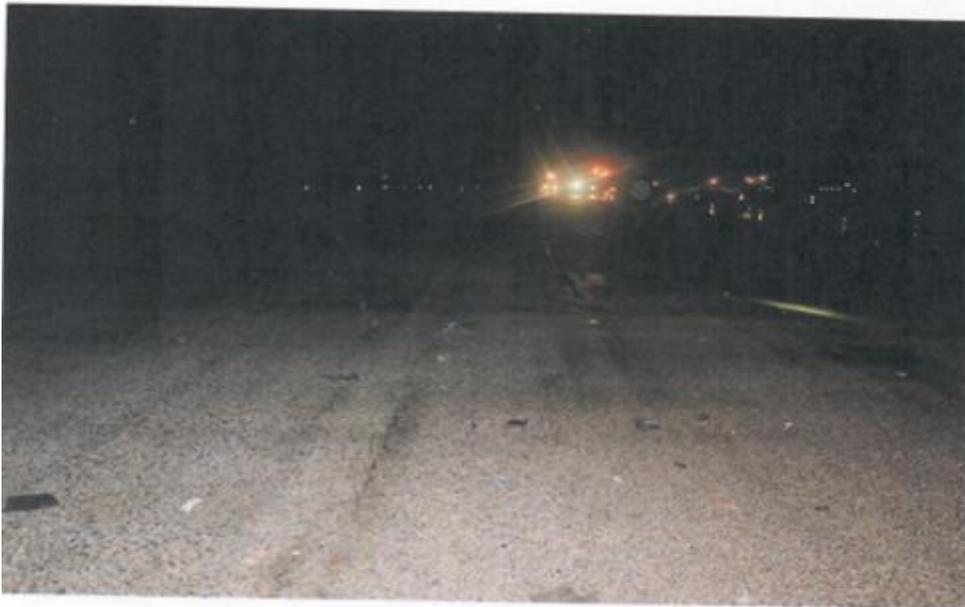
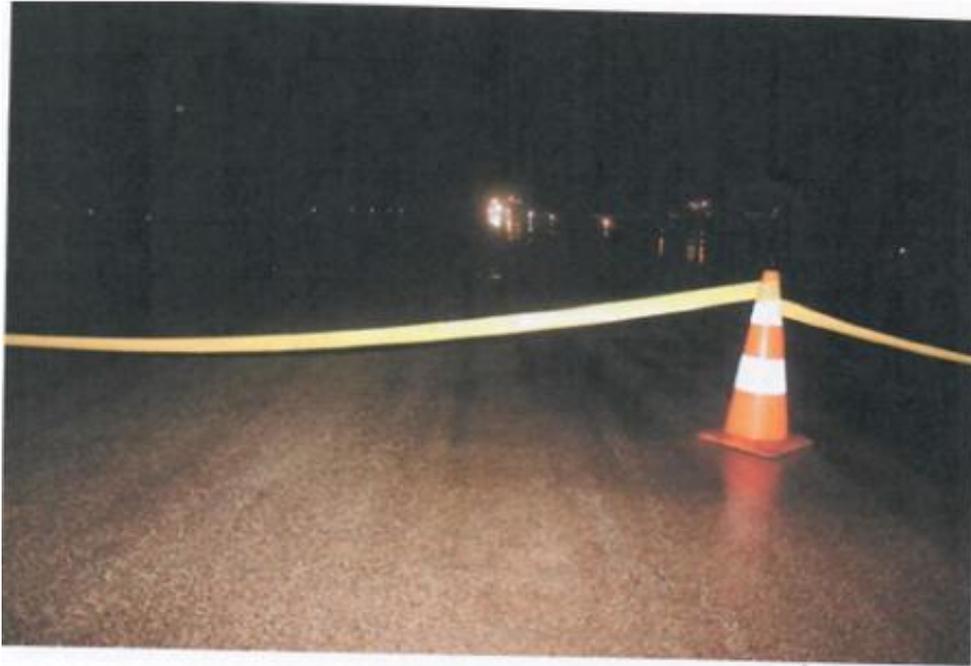
VUE GENERALE DU SITE DE L'ACCIDENT SECURISE

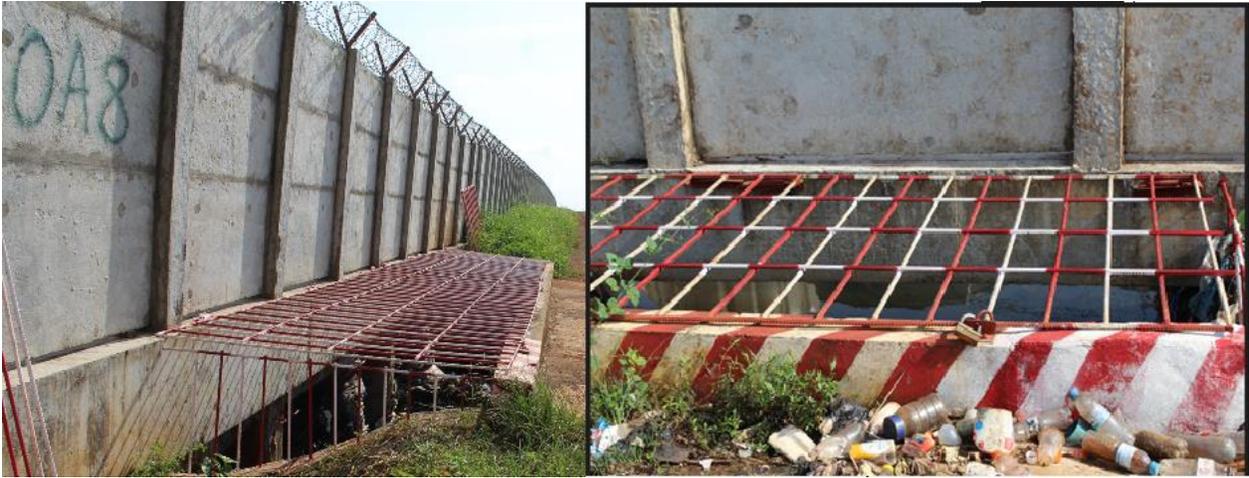
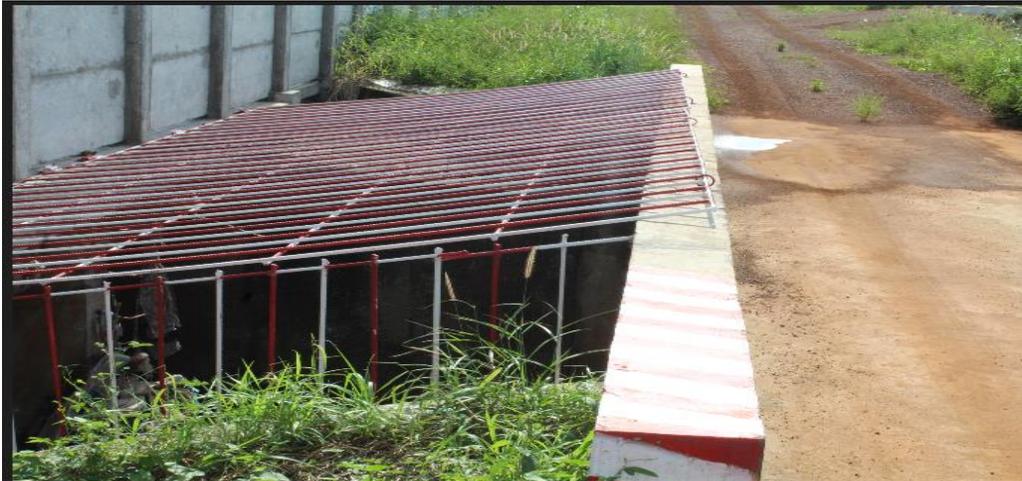
Caniveaux de ruissellement d'eau sécurisés
